## 排気ガス後処理装置の定期メンテナンスのお願い①

**排気ガス後処理装置を搭載した日野エンジン搭載機が対象になります。**

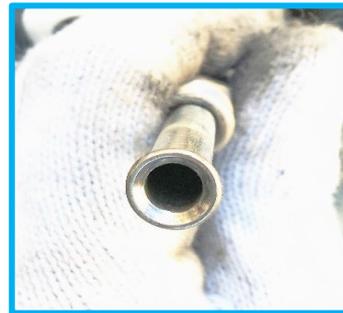
すす詰まりなし

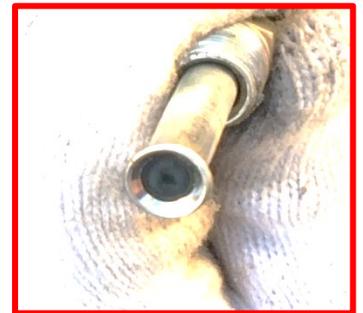
排気ガス後処理装置には、すすを溜めるフィルタの排気の圧力を検出する「差圧センサ」が使用されています。この装置とセンサは配管（ホースとパイプ）により接続されており、このホースとパイプにすすが詰まると排気の圧力を適正に検出できないためエラーが発生し、エンジンの出力が低下します。このホースとパイプは**1年または1,000時間ごとに点検・清掃**が必要です。また、このホースは**3年ごとに交換**が必要です。

すす詰まりあり
