## 事事故事例

### 経年使用のクレーンによる補巻フックの落下事故

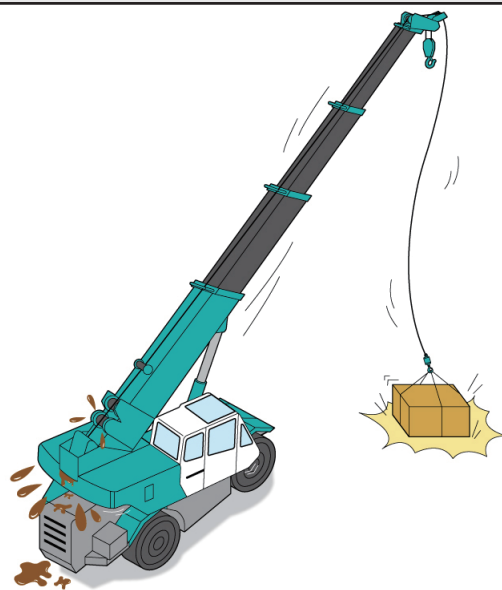
荷を1m吊った瞬間、吊り荷とフックもろとも落下した。  
補巻クラッチスイベルと接続ホースが破損しており、  
大量の油漏れも発生させた。

**取扱説明書に記載している定期交換保安部品については必ず定期的に交換を実施する。**

部品は使用または時間の経過によって部品内外部に変質劣化が進みます。  
定期交換保安部品とは、その中でも、万一異常が発生すると重大事故につながる  
可能性のある部品をとりあげ、定期的に交換して安全確保、  
事故の未然防止を図っていただくようにしております。

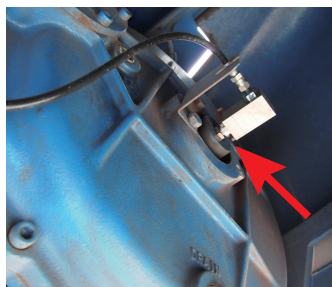
経年劣化による補巻用クラッチスイベルの  
シャフト部が抜けだし破損に至った。
