事事故事例

地盤沈下による転倒事故

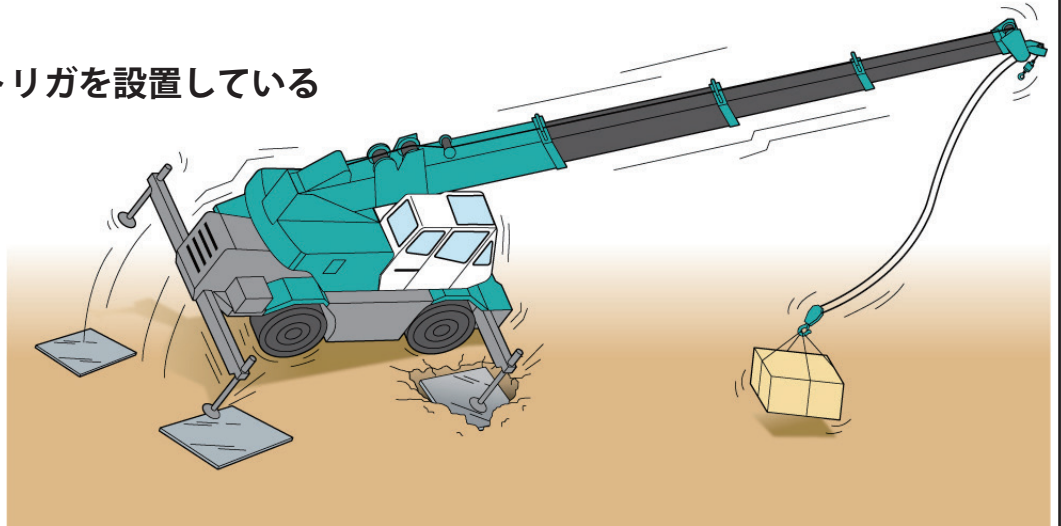
クレーン作業中に、アウトリガを設置している敷き鉄板が沈み転倒した。

軟弱地盤に対する養生が十分に出来ていなかった。

地盤が養生され、十分に強度が有る事を確認してからアウトリガを設置する事。

- ・作業内容からアウトリガに作用する反力を考慮したうえで、十分な地盤養生がなされているか確認してください。
