事故事例

シーブベアリング給脂不足により回り止めピン折損し落下

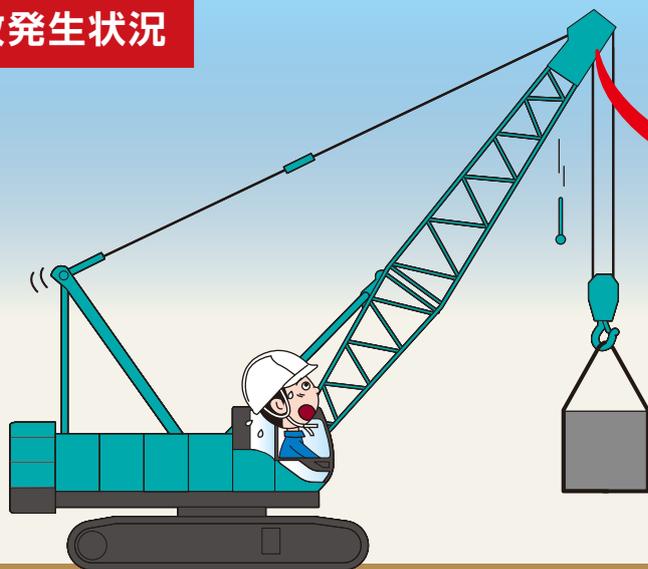
事故発生状況

作業中、ブームポイントシーブのシャフトの回り止めピンが落下。点検を行うとブームポイントシーブがスムーズに回転せず、シーブとシャフトが同回りした。

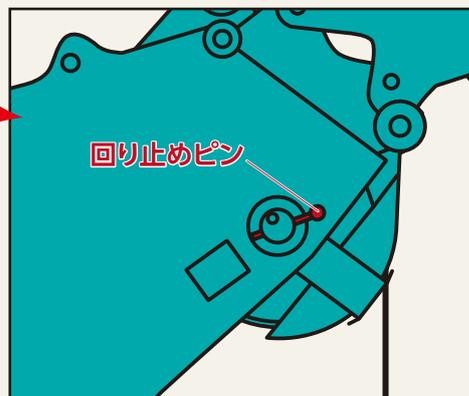
原因

シーブベアリングの給脂不足によりベアリングが固着し、荷重がかかった状態でシーブが回転した際に、シャフトも同時に回転し回り止めピンが折損した。
