事故事例

# クレーン分解中に旋回して転倒

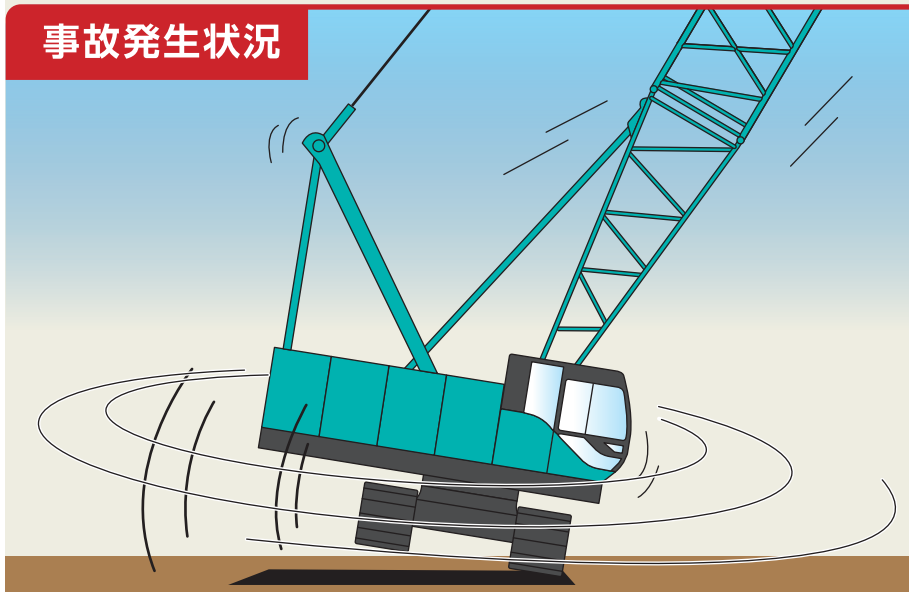
- 機械分解前に手順について、打ち合わせを行っていなかった
- 安定度表を参考に分解作業を実施していなかった。

機械分解中、下記条件にて旋回したところ転倒した。

- カウンタウエイトを取り外し
- クローラを全縮小 ・27mブーム付き

作業を安全に進めるための計画を立て、関係者へも十分説明してください。

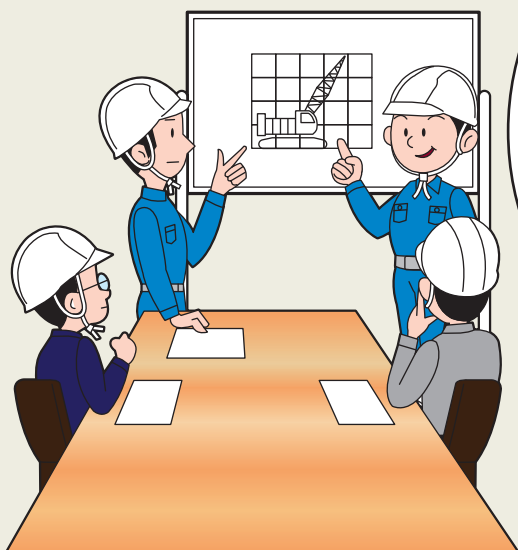
### 1.1.8 旋回・走行の安定性

アタッチメント	カウンタウエイト (t)	全周旋回		坂道
		クローラ拡張時	クローラ縮小時	前向
本体のみ	0	○	○	○
	7.1 (No.1のみ)	○	×	△傾斜角 10°以下
	15.2 (No.1+No.2)	△ (急操作禁止)	×	×
下部ブーム付 (ブーム角 10°以下)	0	○	○	○
	7.5 (No.1のみ)	○	△ (急操作禁止)	△傾斜角 15°以下
	15.2 (No.1+No.2)	○	×	×
9.1 m 基本ブーム付 (ブーム角 30°以下)	0	○	○	○
	7.5 (No.1のみ)	○	○	○
	15.2 (No.1+No.2)	○	×	△傾斜角 7°以下

1. 上表は堅土上での値を示します。軟弱地では地盤の養生をして、注意して作業してください。

上での旋回は、原則として行なわないでください。

クレーンの組立・分解時には取説に記載のある『安定度表』を参照し、安全に作業を行いましょう。
