改善箇所説明図

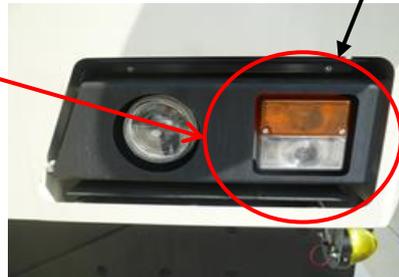
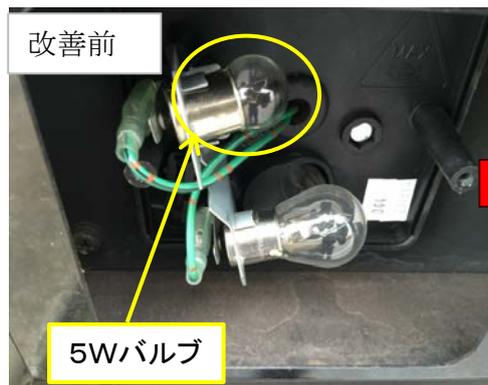
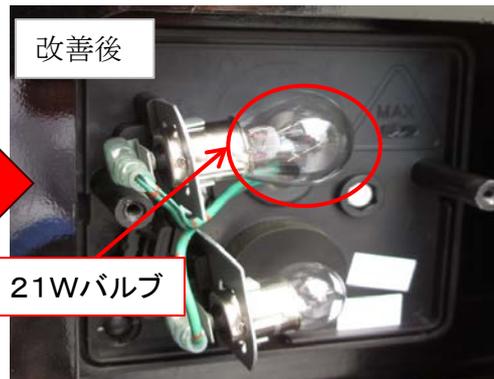
不具合発生箇所

方向指示器および車幅灯において、作業指示が不適切なため、塗装時に取り外したバルブを組付ける際、誤ったバルブが組み付けられたものがある。そのため、方向指示器の明るさが不足し、保安基準第41条第2項に適合しないおそれがある。

全車両、方向指示器および車幅灯のバルブを正しいものに交換する。

上側（方向指示器）バルブのソケット部に黒色マーカーで線を入れる。
