改善箇所説明図

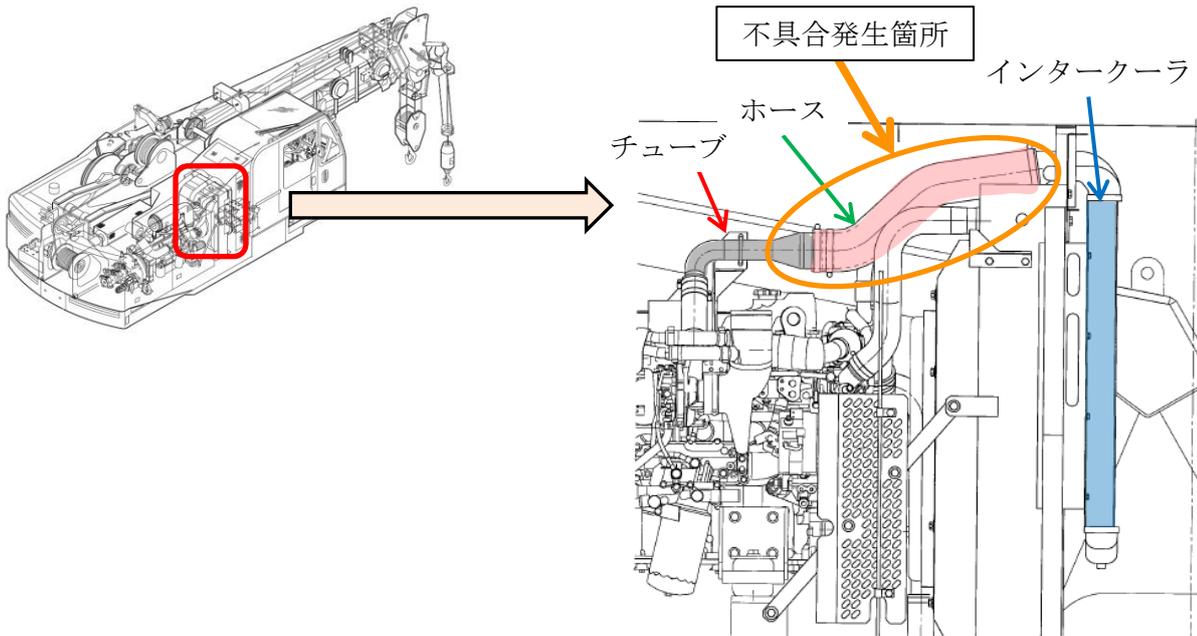
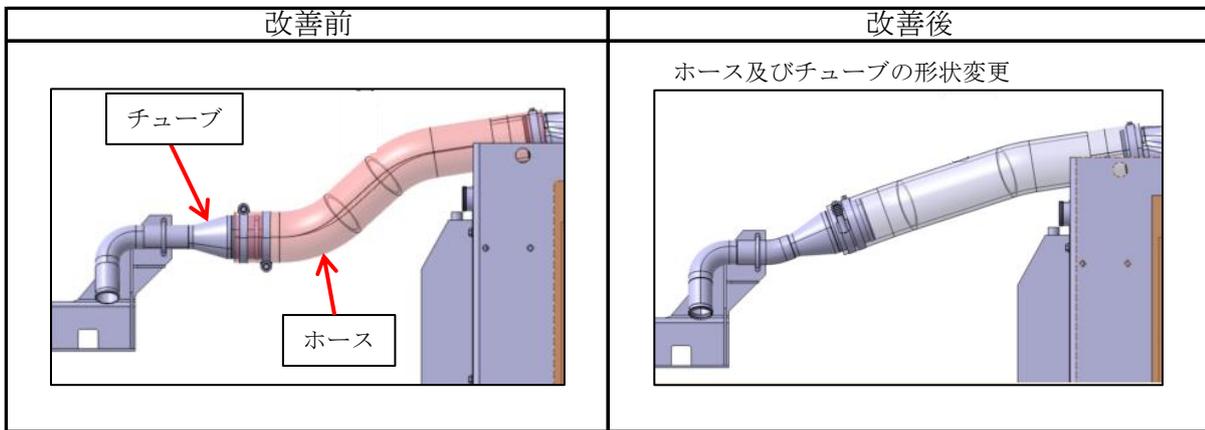
インタークーラの配管において、ホースの設計が不適切なため、ホースの曲げがきつく内層部にしわが生じているものがある。そのため、エンジンの振動により、しわを起点に亀裂が生じ、亀裂が進展すると、内層部が剥離してインタークーラ入口部が詰まり、最悪の場合、有害なガスの排出が増大するおそれがある。

全車両、ホースとチューブを対策品に交換する。

ホース及びチューブの形状により識別する。
