改善箇所説明図

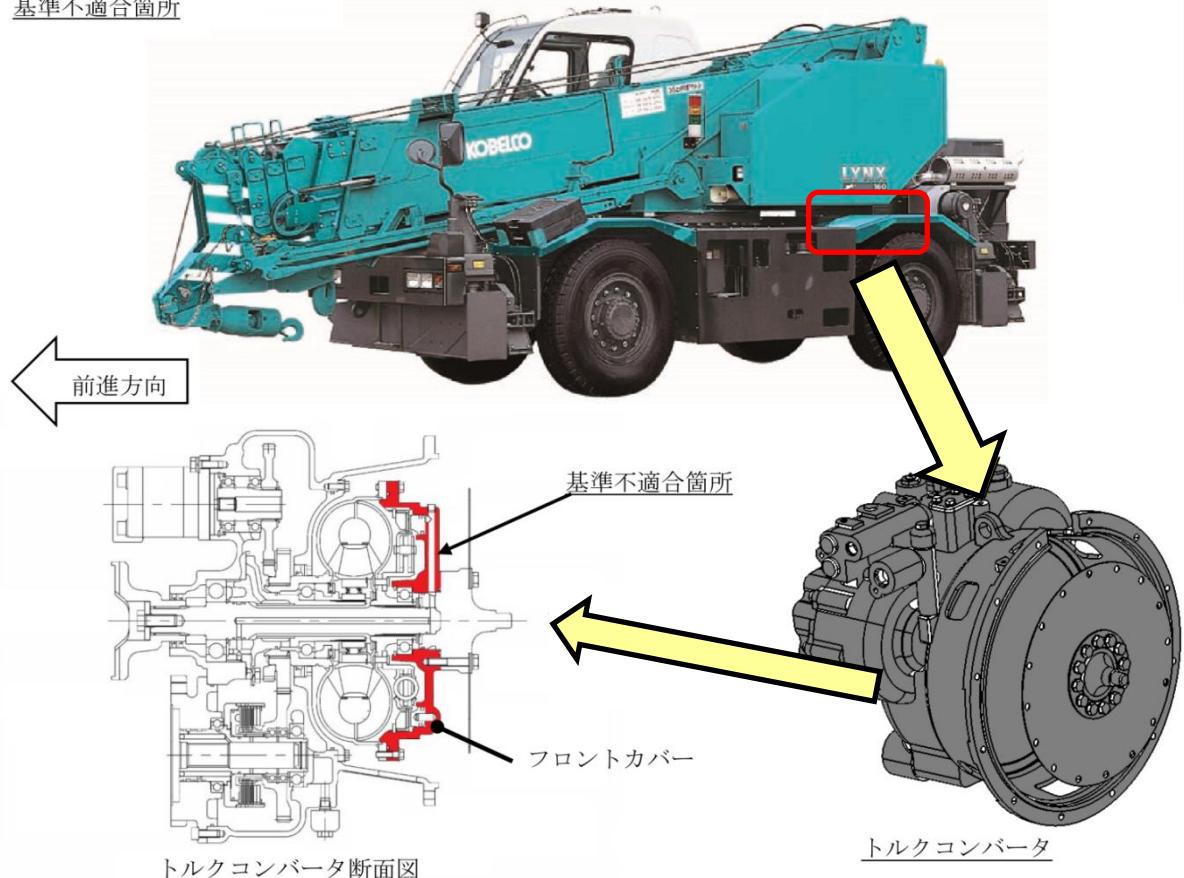
基準不適合箇所

ホイール・クレーンの動力伝達装置において、トルクコンバータのフロントカバーの製造が不適切なため、当該カバーの強度が不足しているものがある。そのため、走行時の油圧により亀裂が生じ、そのままの状態で使用を続けると、亀裂が進展してトルクコンバータオイルが漏れて警告灯が点灯し、最悪の場合、走行不能となるおそれがある。

全車両、トルクコンバータを良品に交換する。
