改善箇所説明図

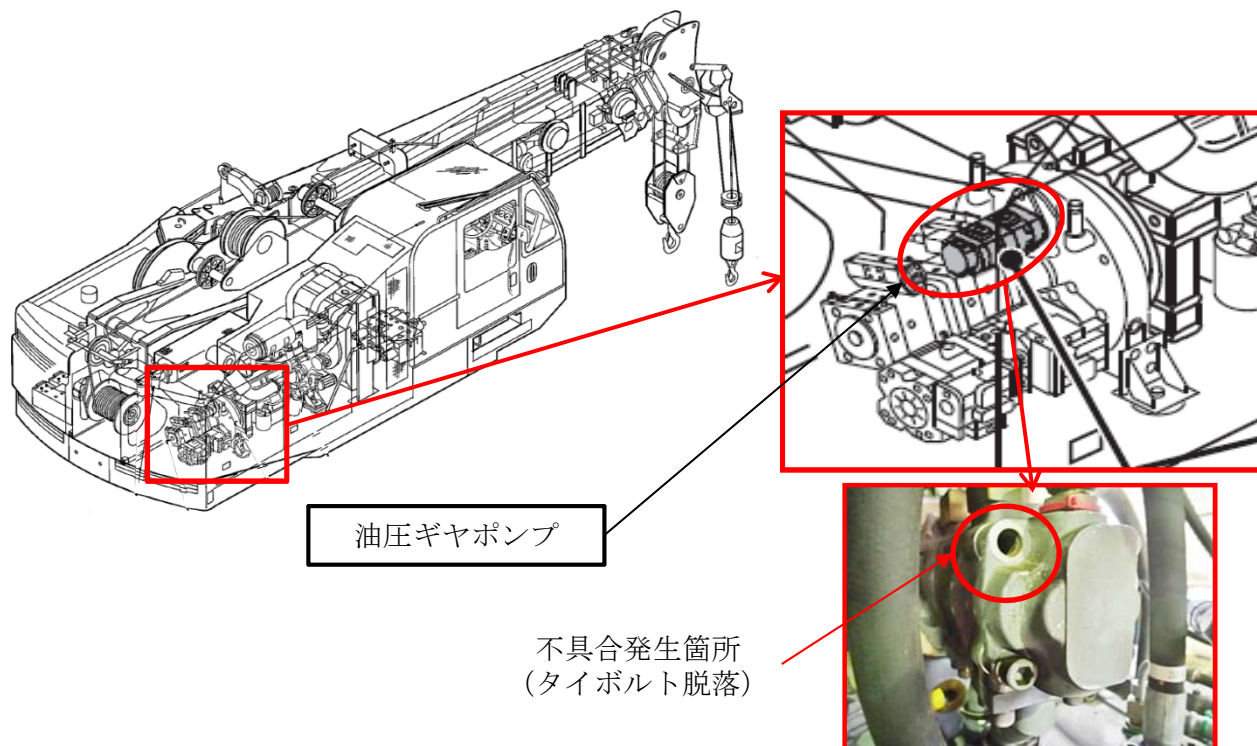
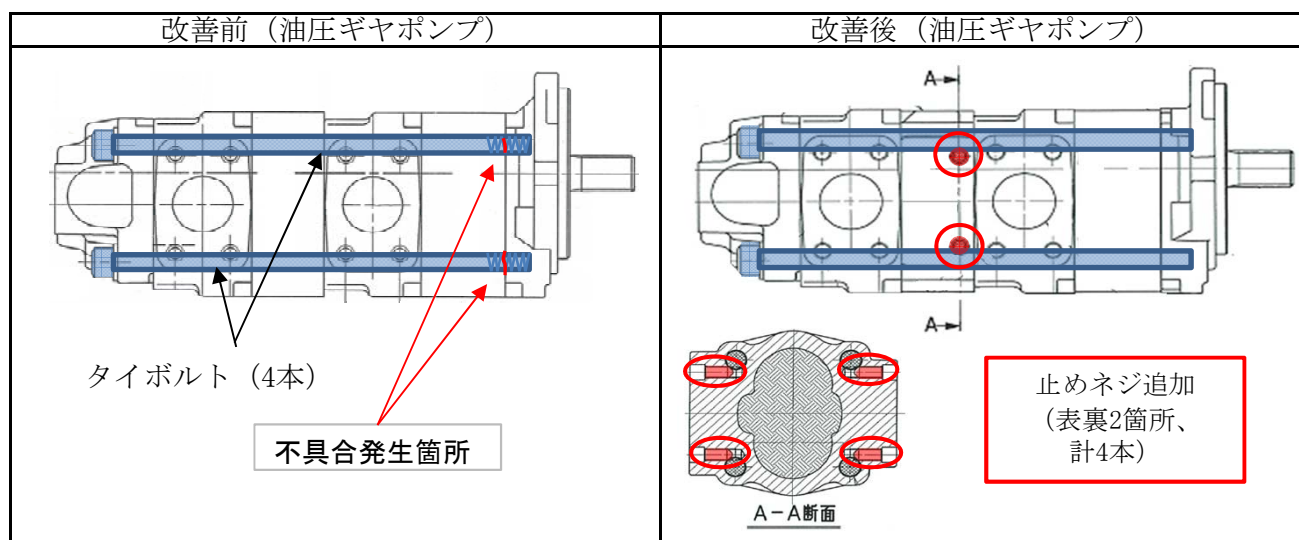
ホイールクレーンの油圧ギヤポンプにおいて、ギヤポンプを構成するタイボルトの強度が不足しているため、走行時等の振動によって亀裂が生じることがある。そのため、そのままの状態で使用を続けると、亀裂が進展して折損し、最悪の場合、作動油が漏れて走行および操舵不能となるおそれがある。

全車両、油圧ギヤポンプを対策品に交換する。
