改善箇所説明図

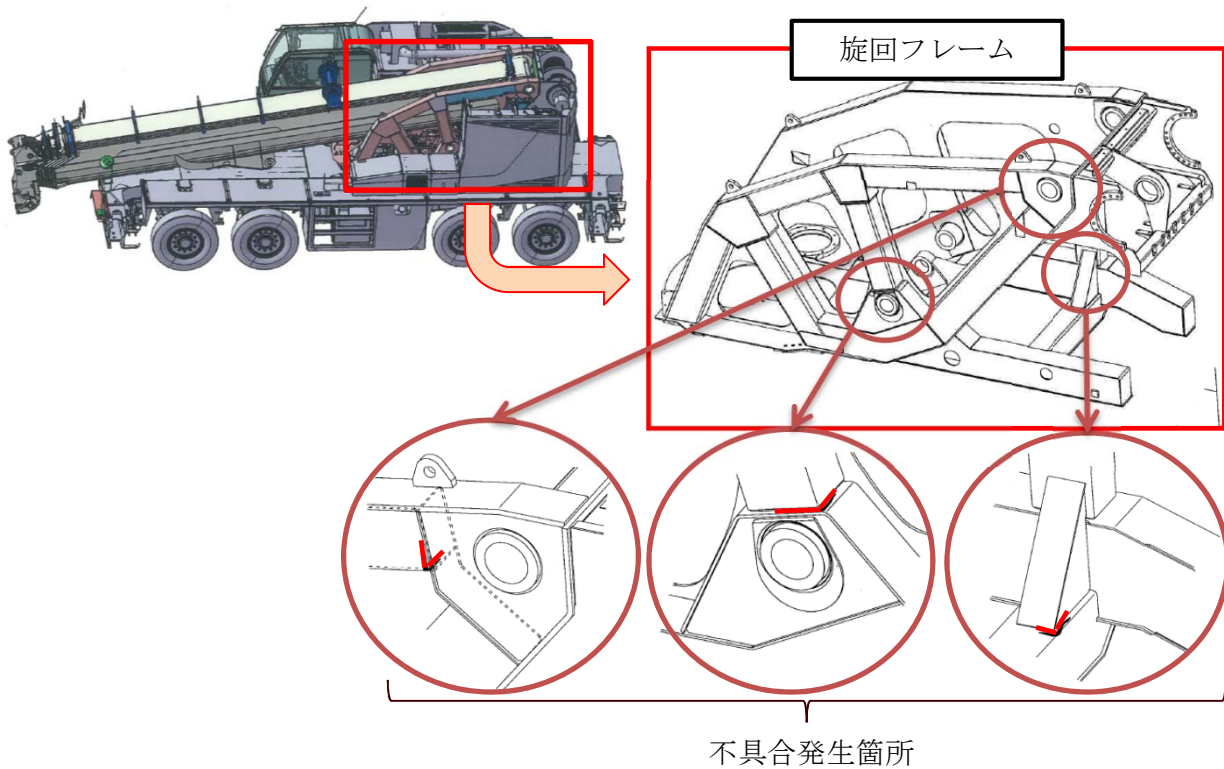
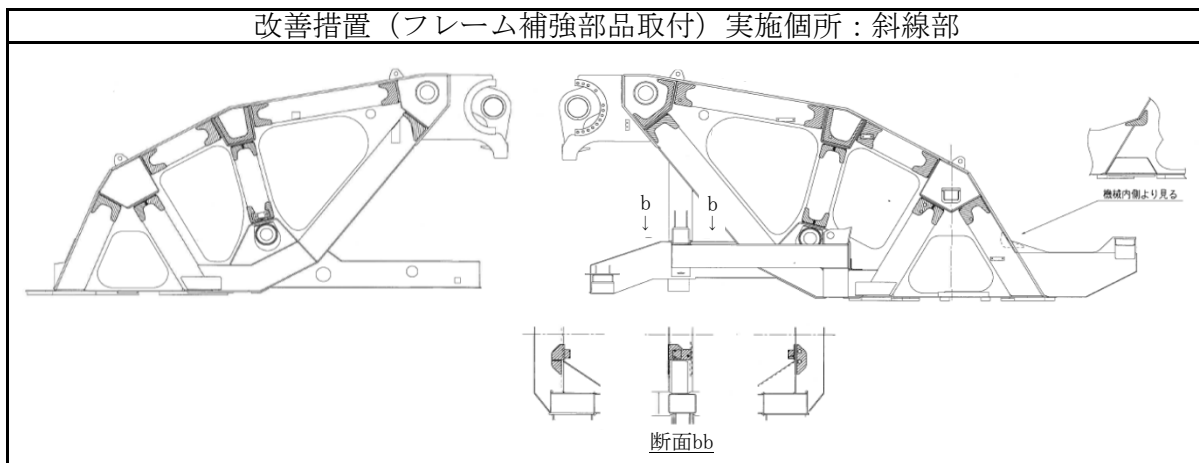
本体上部の旋回フレームにおいて、使用状況の想定が不十分であったため、最大負荷でのクレーン作業により溶接部にき裂が入ることがある。そのため、そのままの状態で使用を続けると、き裂が進行して走行中に異音や振動が発生するおそれがある。

全車両、当該旋回フレームの溶接部を点検し、き裂が確認できたものは補修を行ったうえ、補強部品を取り付ける。
また、仕様を上回る負荷の発生を防止するため、過負荷防止装置のプログラムを修正する。
