改善箇所説明図

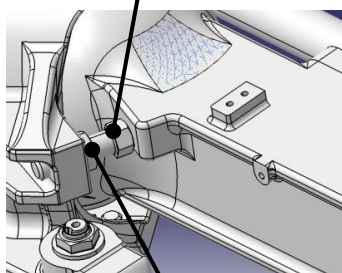
第3車軸および第4車軸
ステアリングストップ

ホイール・クレーンの第3及び第4車軸ステアリング機構において、ステアリングストップ位置の調整が不適切なため、ステアリング最大操舵時に走行時のタイヤからの外力により第4車軸がたわみ、上側トルクロッド取付けボルトに緩みが生じ、折損することがある。そのため、上側トルクロッドが車軸から外れて異音が発生し、そのままの状態で使用を続けると、サスペンションシリンダ取付け部が損傷して、最悪の場合、走行できなくなるおそれがある。

全車両、第3及び第4車軸のステアリングストップの位置を調整するとともに、上側トルクロッド取付けボルトを交換する。なお、第4軸目のサスペンションシリンダ取付け部を点検し、損傷がある場合は取付け部を交換する。

識別：第3車軸および第4車軸ステアリングストップボルトに白ペイントし、識別する。
