改善箇所説明図

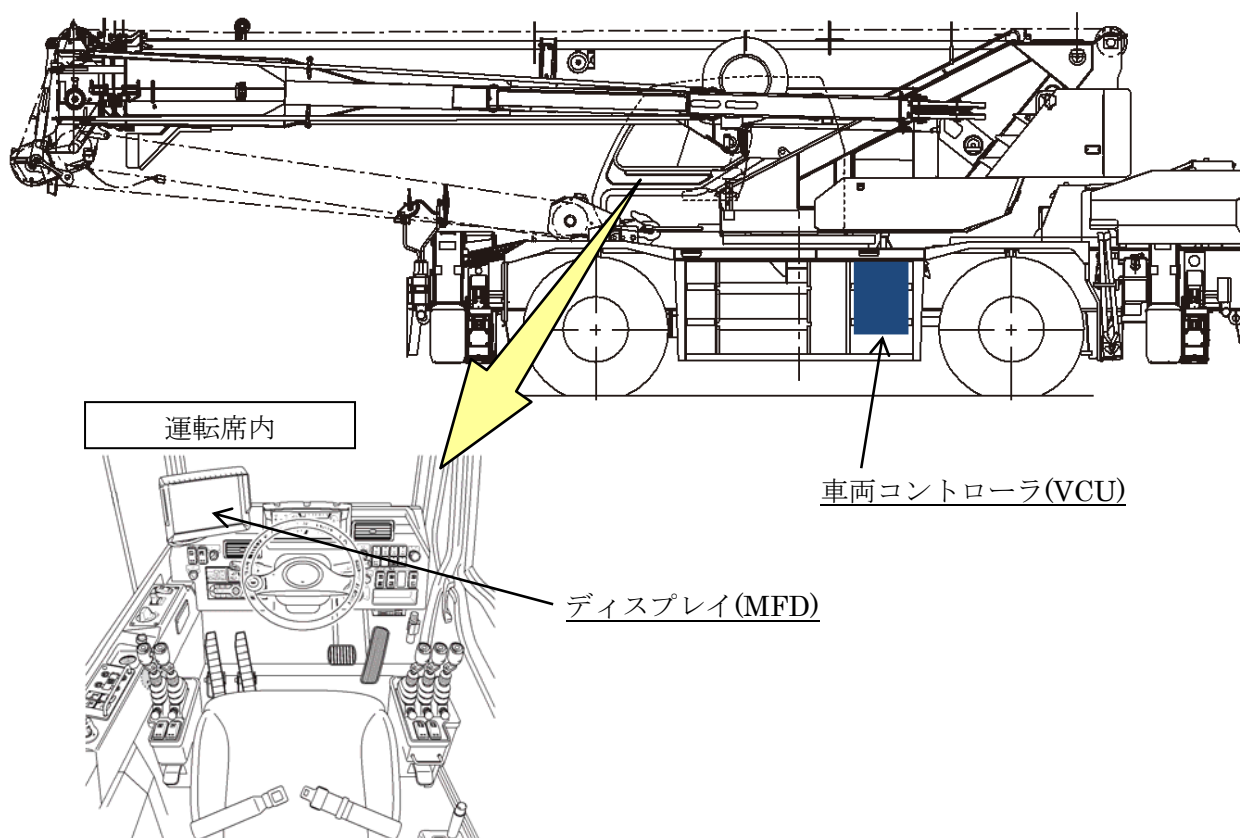
- ① ホイール・クレーンの車両コントローラ(VCU)において、当該コントローラのプログラムが不適切なため、インターロック制御により、走行時における前進後進の変速が、車速 1 km/h 未満の場合に制限され、作業性が損なわれている。
- ② ホイール・クレーンのマルチファンクションディスプレイ(MFD)において、当該ディスプレイのプログラムが不適切なため、インターロック制御の作動について、警告しない。そのため、当該制御により、シフトスイッチの変速段表示と、メーターパネル内の変速段表示が相違した場合に、使用者が、変速機の故障と誤認するおそれがある。
- ③ ホイール・クレーンの車両コントローラ(VCU)において、当該コントローラのプログラムが不適切なため、アクセルペダルをストッパに当たった状態から更に強く踏み込んだ場合に、アクセル開度のエラー判定閾値を超えることがある。そのため、エンジン警告等が点灯するとともに、フェイルセーフモード制御となり、エンジン回転数が抑制されるおそれがある。

- ① 全車両、車両コントローラ(VCU)のプログラムを対策プログラムに変更する。
- ② 全車両、マルチファンクションディスプレイ(MFD)のプログラムを対策プログラムに変更するとともに、インターロック制御にかかる警告表示の説明文を取扱説明書に追加する。
※プログラム変更済み車両については、インターロック制御にかかる警告表示の説明文を取扱説明書に追加する。
- ③ 全車両、車両コントローラ(VCU)のプログラムを対策プログラムに変更する。
