## 改善箇所説明図

■動力伝達装置：R252「RK250-2」  
(不具合箇所一例)

■燃料タンク：EN1「RK70」

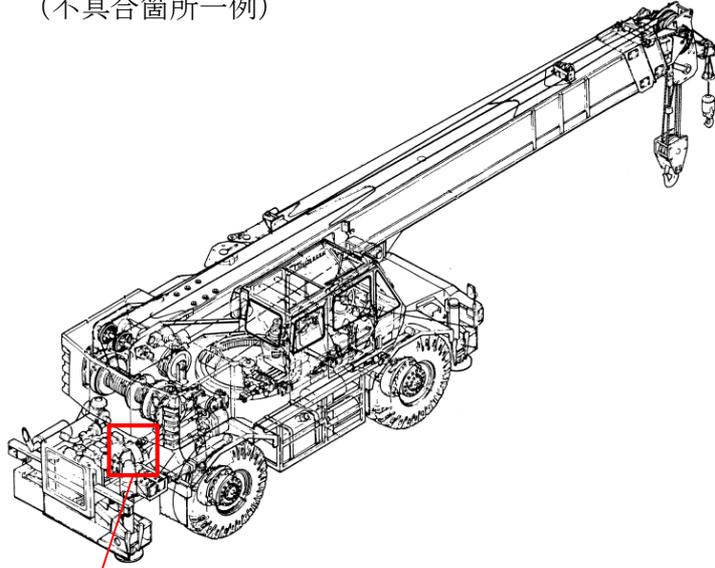
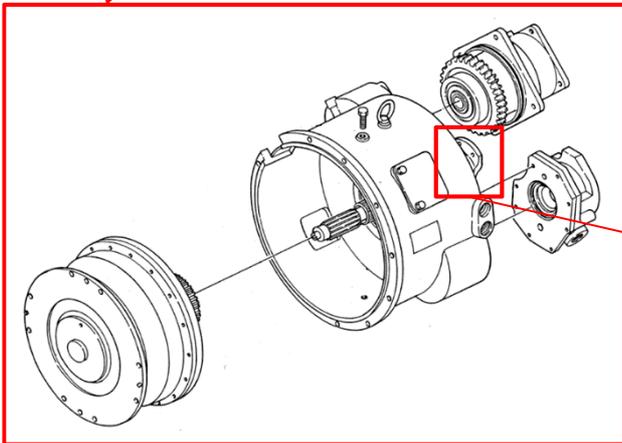
<トルクコンバータ>

ガスケット  
(不具合発生箇所)

動力伝達装置のガスケットおよび燃料タンクのパッキン等において、使用が禁止されているアスベストを含有しているものがある。

全車両、当該部品を対策品に交換する。

減速機の上面に白ペンキでマーキングを行う。

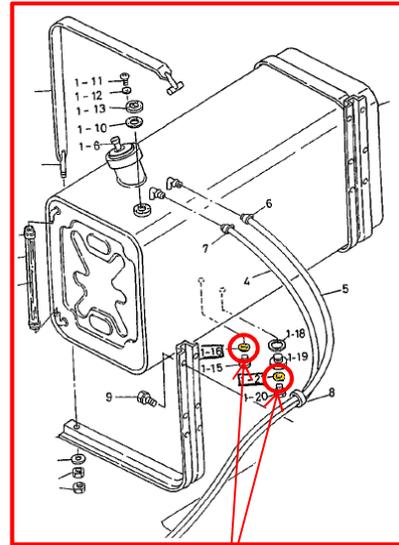
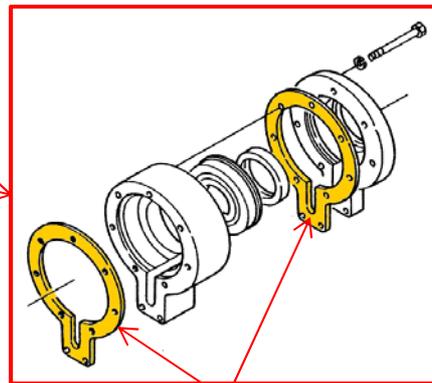
パッキン  
(不具合発生箇所)
