# 改善箇所説明図

## 基準不適合箇所

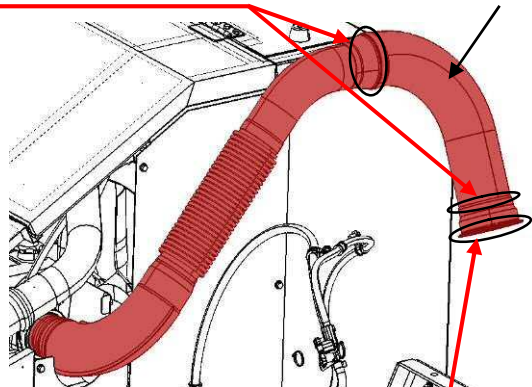
基準不適合発生箇所①

- ①ホイール・クレーンの排気管において、排気管接合部の溶接施工が不適切なため、接合部の強度が不足しているものがある。そのため、原動機の振動等により亀裂が生じ、そのままの状態で使用を続けると、亀裂が進行し、接合部が破断して排気ガスが漏れ、最悪の場合、騒音及び排出ガスの基準値を満足しないおそれがある。
- ②ホイール・クレーンの排気管において、固定方法が不適切なため、原動機の振動等により発生した応力によって、フランジに亀裂が生じることがある。そのため、そのままの状態で使用を続けると、亀裂が進行し、フランジが破断して排気ガスが漏れ、最悪の場合、騒音及び排出ガスの基準値を満足しないおそれがある。

- ①全車両、排気管を良品に交換する。
- ②全車両、排気管に固定サポートを追加する。
