改善箇所説明図

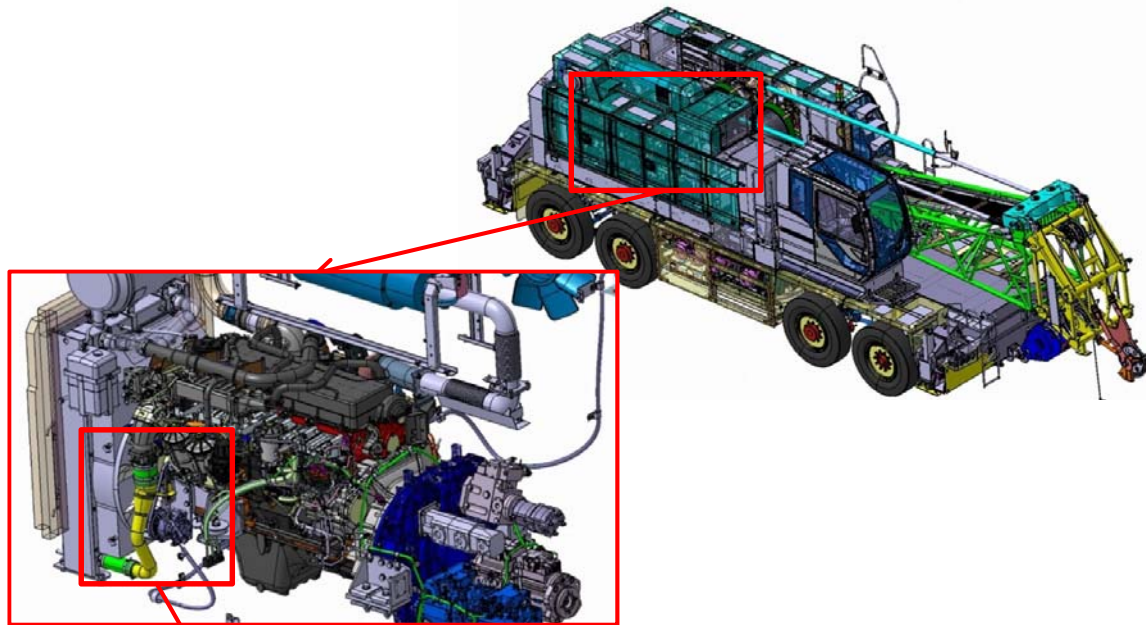
不具合発生箇所

ホイール・クレーンの過給器において、インタークーラホースをつなぐ中間パイプの固定ブラケットの形状が不適切なため、エンジン振動等により、固定ブラケットが折損することがある。そのため、インタークーラホースから中間パイプが抜け、過給圧力が低下してエンジン出力が低下し、また、排出ガスが基準値を満足しなくなるおそれがある。

全車両、中間パイプ及びインタークーラホース（中間パイプ上部）を対策品に交換し、適切な固定方法に変更する。

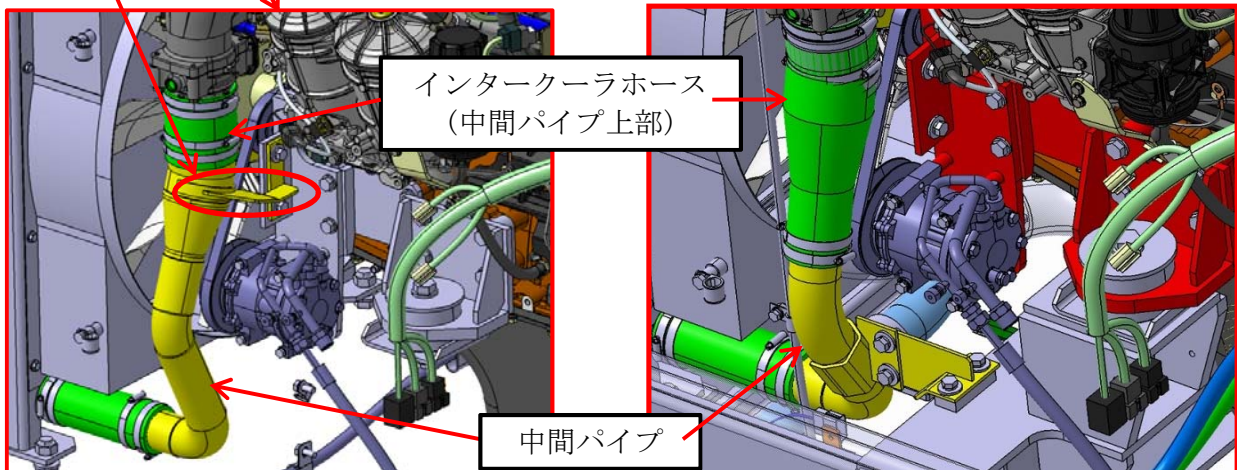
対策後

は交換部品

チューブの形状により識別する。
