改善箇所説明図

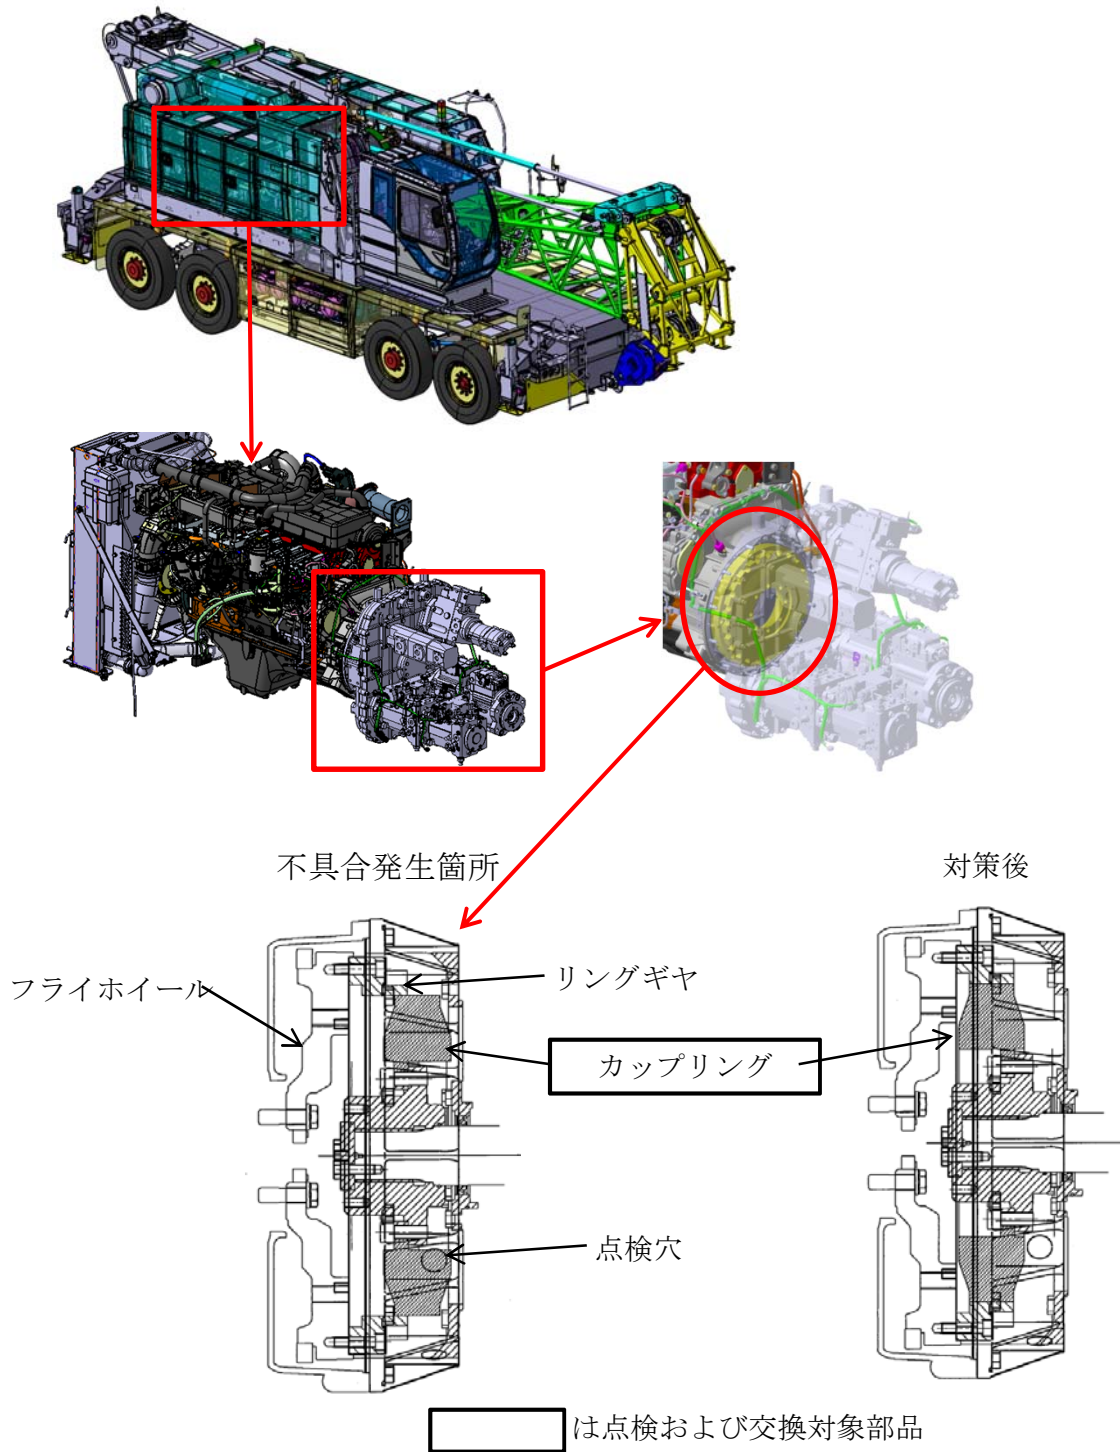
エンジンからの動力を伝達するシリコンゴム製のカップリングにおいて、部品の組み付け時の指示が不適切なため、カップリングが逆向きに取り付けられたものがある。そのため、カップリングの端部への負荷が集中することで摩耗し、最悪の場合、カップリングが破損しエンジン出力の伝達ができず、走行できなくなるおそれがある。

全車両、カップリングの取付状態を点検し、逆向きに取り付けられている場合は、新品のカップリングを正しい向きに取り付ける。

点検穴の周囲に白色ペンキでマーキングを行う。
