改善箇所説明図

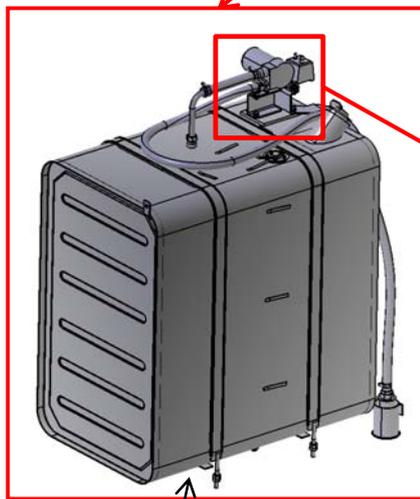
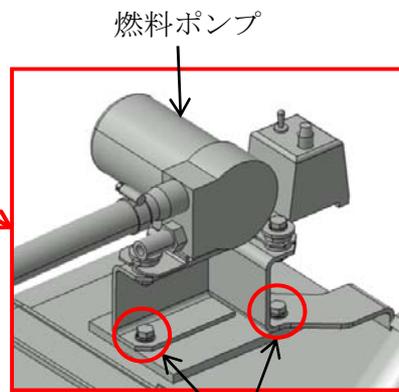
燃料ポンプ取付ボルト(3箇所)

ホイール・クレーンの燃料タンクにおいて、オプション品として設定している燃料ポンプの取付ボルトの寸法が不適切なため、ボルトの先端が燃料タンク上面に接触している。そのため、ボルトの取付時及び車両の使用中に当該ボルトにより燃料タンクが損傷し、当該箇所から燃料がにじみ出るおそれがある。

全車両、燃料ポンプ取付ボルトを対策品に交換し、燃料タンクを新品に交換する。
