改善箇所説明図

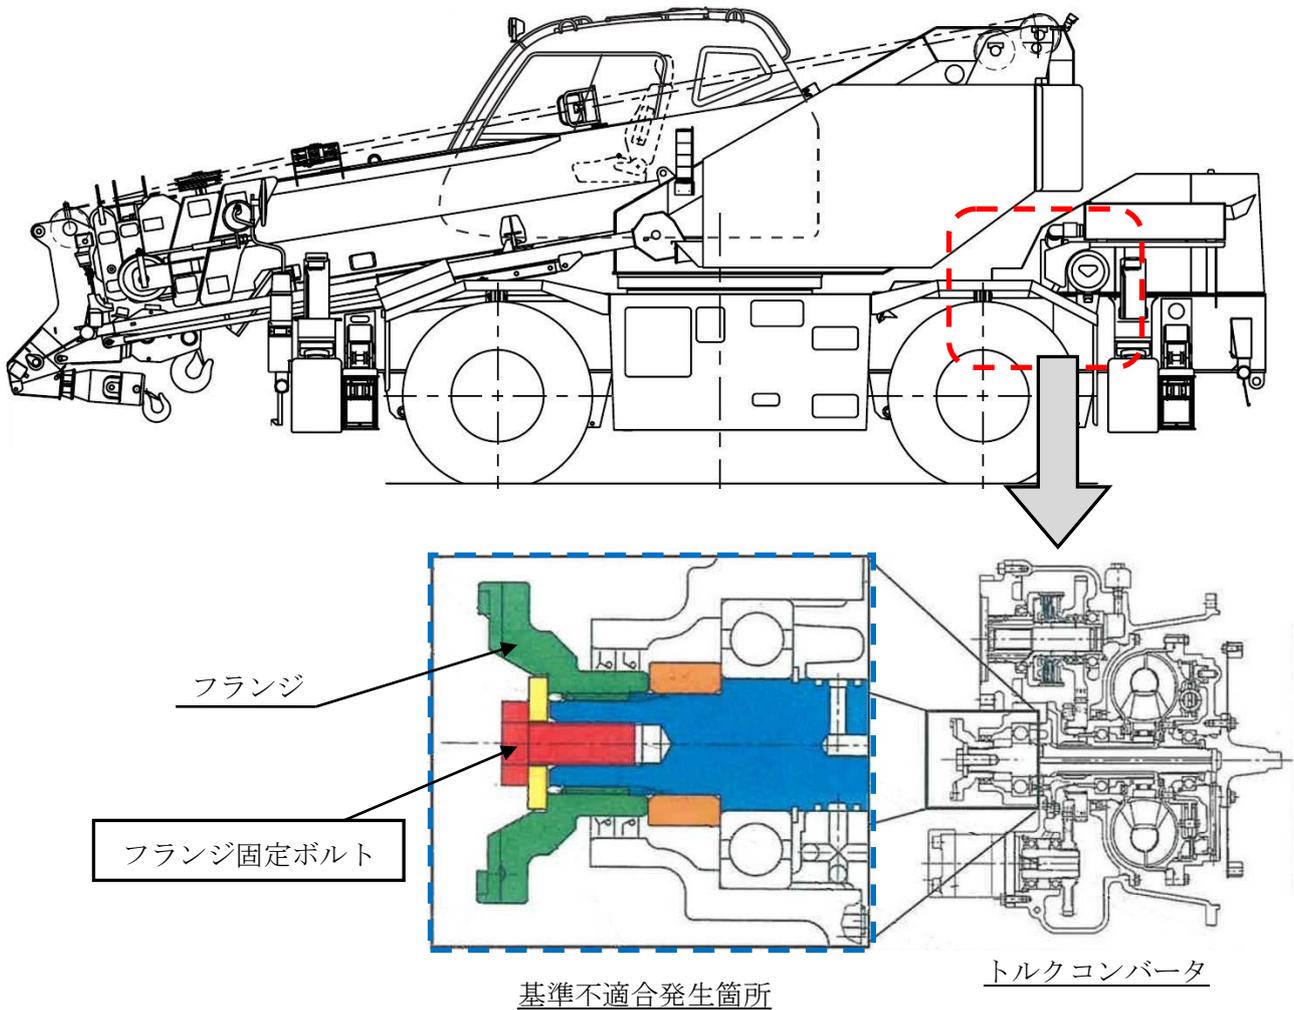
ホイール・クレーンの動力伝達装置において、トルクコンバータ組立作業者への教育が不適切なため、出力フランジ固定ボルトへのネジロック剤塗布量が不足しているものがある。そのため、走行時の振動により当該ボルトが緩むことがあり、そのままの状態で使用を続けると当該ボルトが脱落して、最悪の場合、フランジが外れ、動力伝達することができなくなり走行不能となるおそれがある。

全車両、ネジロック剤を適切に塗布したボルトに交換する。

識別：フランジに白色ペイントを行う。
