# 改善箇所説明図

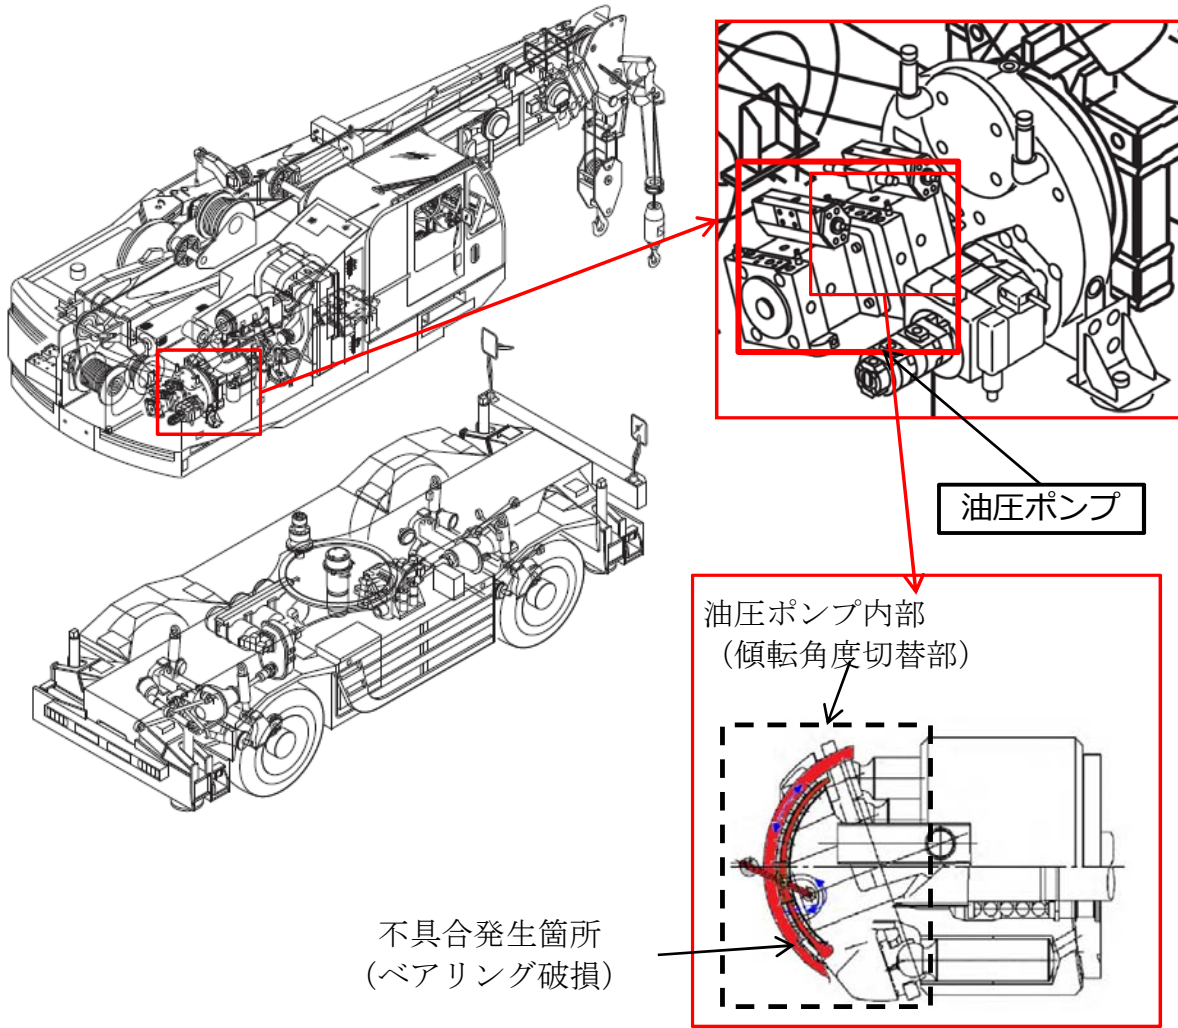
は交換対象部品

ホイール・クレーンの走行及びウインチ巻上に使用する油圧ポンプにおいて、作動油経路切替部のベアリングの耐久性が不足しているため、クレーン作業モードでのアイドル時に生じる負荷により、当該ベアリングが破損することがある。そのため、作動油の経路が変更できなくなり、前進及び後進の切り替えができなくなるおそれがある。

全車両、油圧ポンプを対策品に交換する。

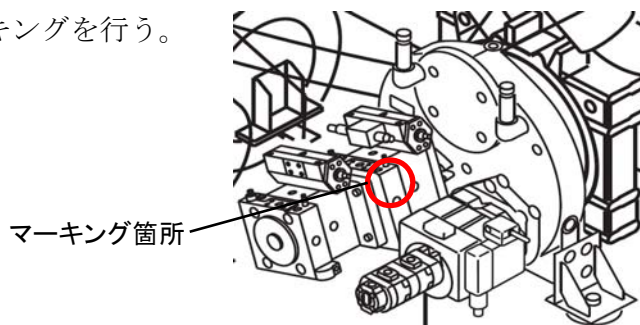
油圧ポンプ本体に白色ペンキでマーキングを行う。
