## 改善箇所説明図

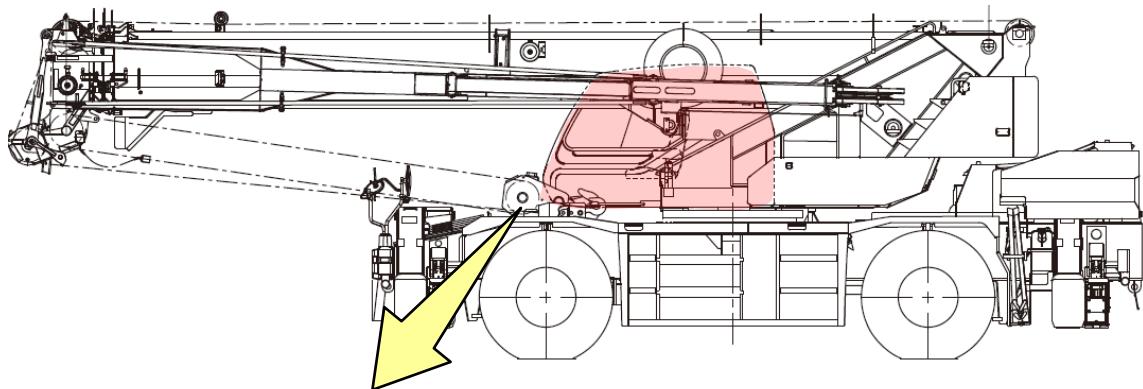
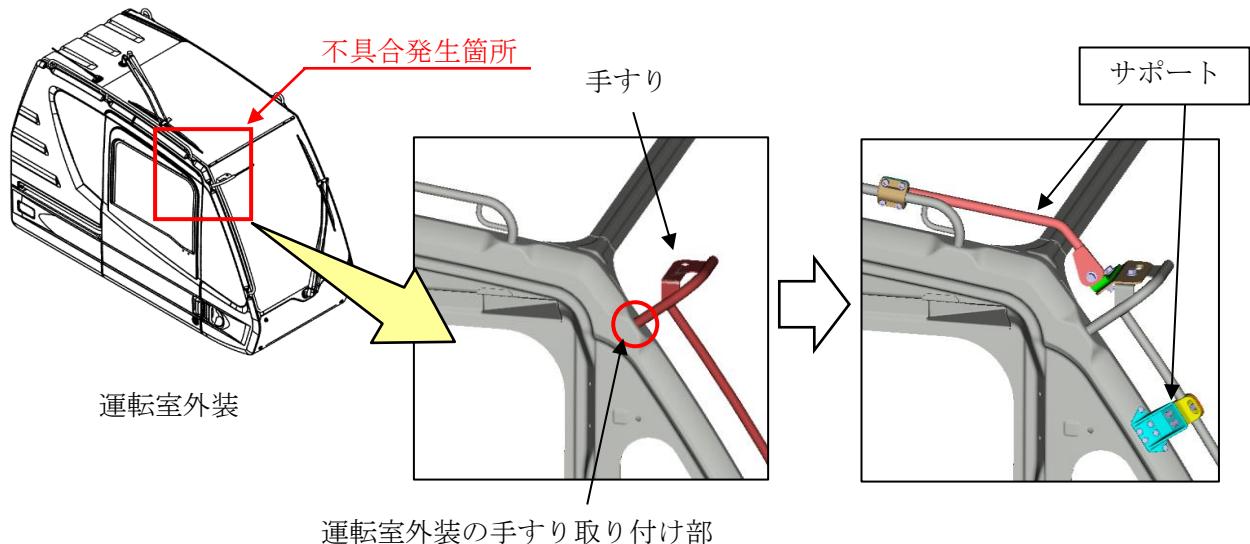
注：□は追加する部品を示す

ホイール・クレーン運転室外装の手すりにおいて、手すり取り付け部の強度が不足しているため、亀裂が入ることがある。そのため、そのままの状態で使用を続けると、亀裂が進行し、破断するおそれがある。

全車両、既存の手すり部にサポートを追加する。なお、取り付け部に損傷が確認された場合は修正する。

識別：追加サポートの有無により識別する。
