改善箇所説明図

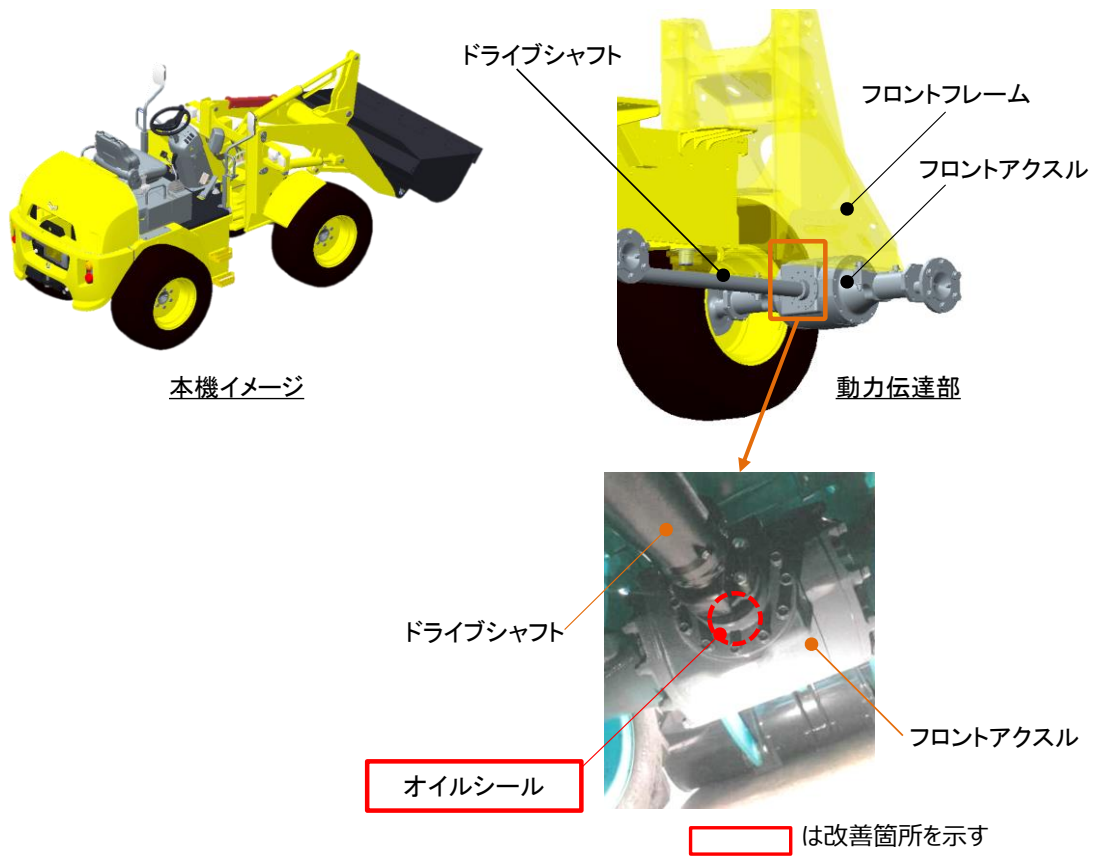
ショベルローダーのフロントアクスルにおいて、オイルシールの組み付け作業指示が不適切なため、当該オイルシールが変形しているものがある。そのため、そのままの状態で使用を続けると、オイルシール部よりオイルが漏れるおそれがある。

全車両、新品のオイルシールを適切に取り付ける。
