改善箇所説明図

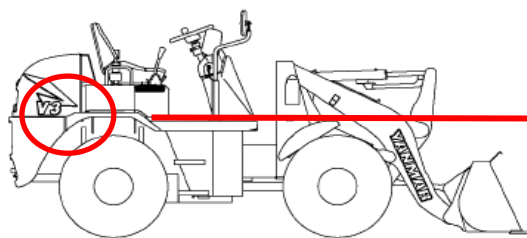
DPF差圧センサにおいて、当該センサのハーネス及び固定用ブラケットの取付箇所の指示が不適切なため、エンジン始動等の振動によりセンサの端子が摩耗するものがある。そのため、そのままの状態で使用を続けると、センサ端子に酸化物等が付着しセンサがPM堆積量を誤認識することにより、エラーメッセージが表示されエンジン出力低下となるおそれがある。

全車両、ハーネス及びハーネス固定ブラケットを対策品に交換し、DPF差圧センサを新品に交換する。
