## 改善箇所説明図

### 不具合の内容

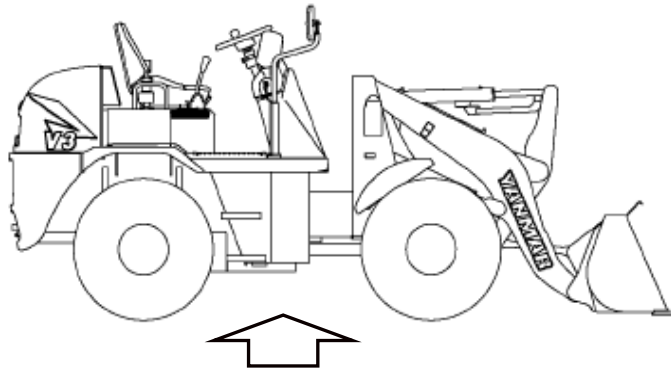
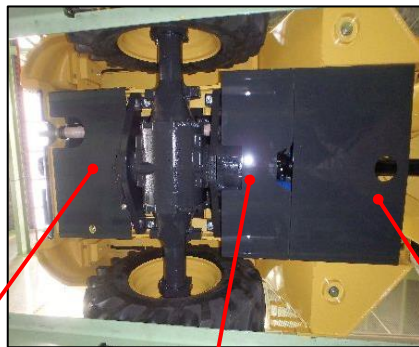
本機を下から見る

アンダーカバー R

アンダーカバー

アンダーカバー F

アンダーカバー3点が未装着の可能性はある

ショベルローダにおいて、組立作業記録チェックシートが不適切なため、アンダーカバーが装着されていないものがある。

全車両、アンダーカバー装着の有無の確認を行い、未装着車は当該部品の取付けを行う。
