改善箇所説明図

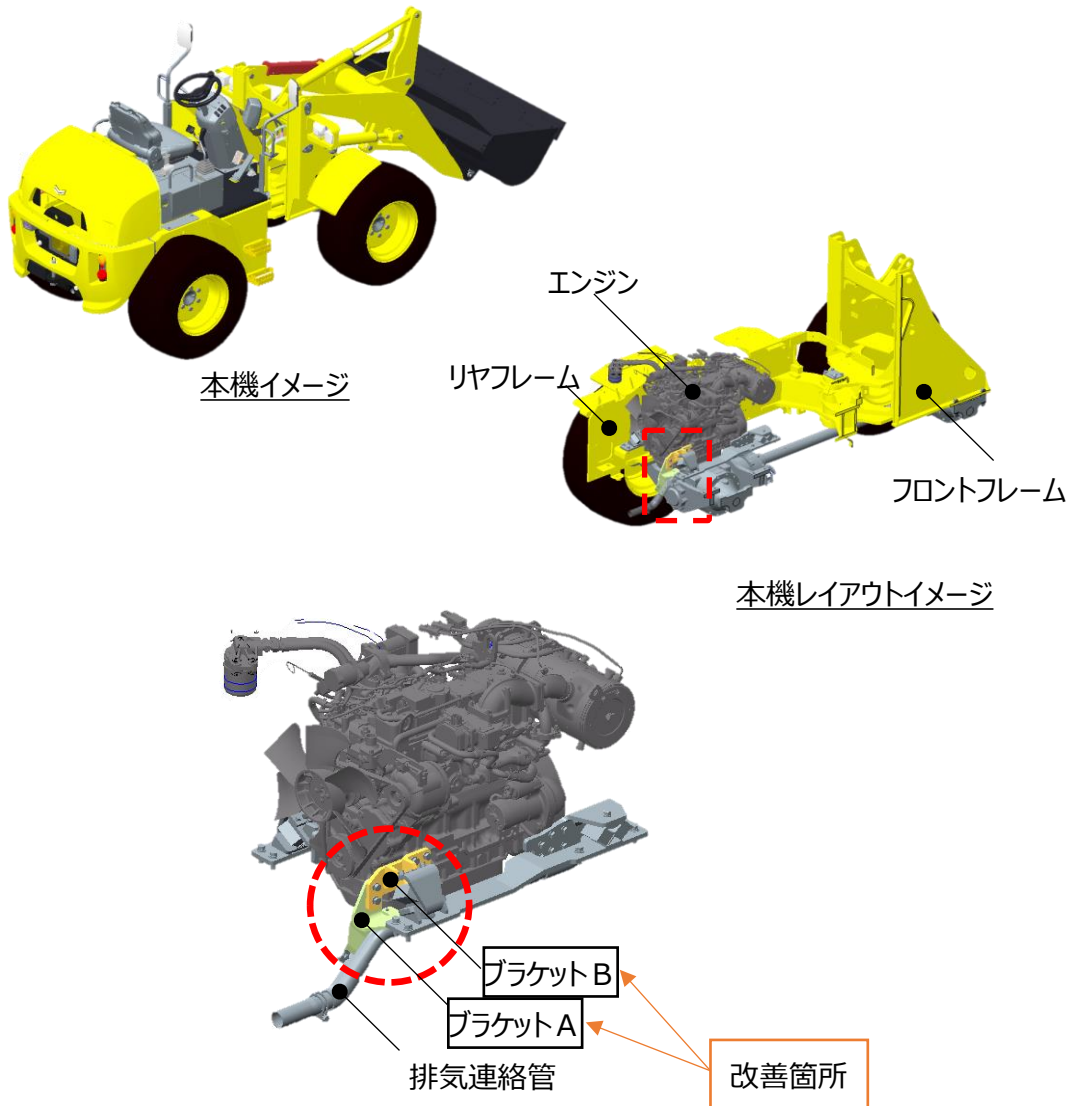
ショベルローダにおいて、排気連絡管を取り付けるブラケットの耐久評価が不適切なため、当該ブラケットの強度が不足しているものがある。

そのため、車両振動等により当該ブラケットに亀裂が生じ、最悪の場合、破断して異音が発生するおそれがある。

全車両、ブラケットの確認を行ない、亀裂が発生しているものは、対策品に交換する。

また、亀裂が生じてない場合においても、その後の定期点検等で亀裂が生じていることが発見された場合には対策品に交換する。
