改善箇所説明図

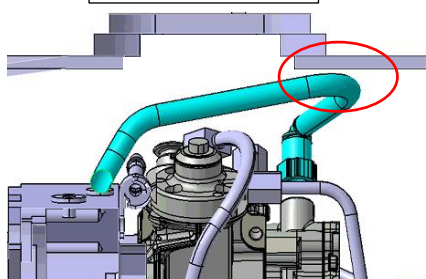
①燃料配管形状変更後

- ①ホイール・クレーンの原動機の燃料配管において、フレームとの隙間が不適切なため、始動時等の振動により、燃料配管とフレームが接触することがある。そのため、そのままの状態を使用を続けると、燃料配管が損傷し、最悪の場合、燃料漏れが発生するおそれがある。
- ②ホイール・クレーンの原動機の燃料配管において、組付けが不適切のため、配管のばらつきにより燃料配管とフレームの隙間余裕が不足しているものがある。そのため、燃料配管とフレームが接触している車両においては、そのままの状態を使用を続けると、燃料配管が損傷し、最悪の場合、燃料漏れが発生するおそれがある。

- ①燃料配管変更後のもの：全車両、燃料配管を対策品に交換する。
- ②燃料配管変更前のもの：全車両、燃料配管とフレームの隙間を点検し、接触もしくは隙間が狭い場合は燃料配管を対策品に交換する。

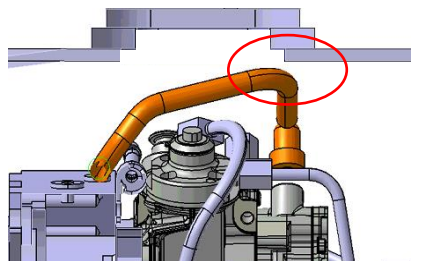
②燃料配管形状変更前

基準不適合発生箇所

接触

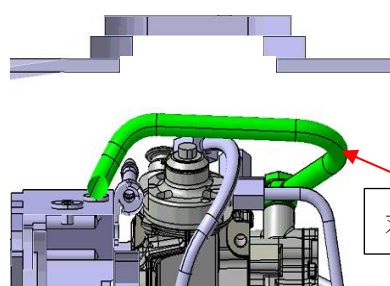
対策後

対策品：燃料配管

識別：エンジン銘板に白色ペイントを行う。
