## 改善箇所説明図

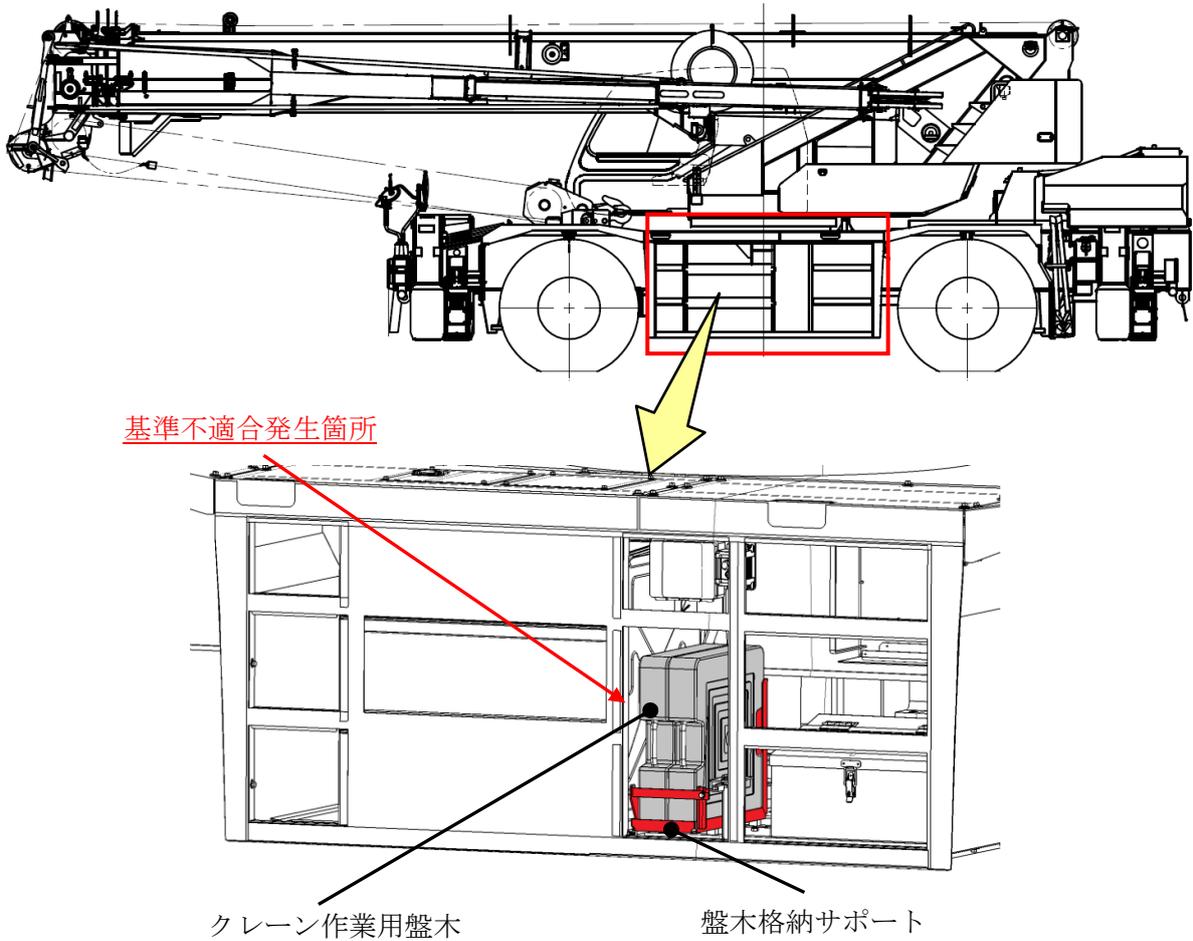
ホイール・クレーンの車枠に取り付けたクレーン作業用の盤木格納サポートにおいて、サポートの固定方法が不適切なため、固定ボルトに緩みが生じるおそれがある。そのため、そのままの状態で使用を続けた場合、固定ボルトが外れ、最悪の場合、走行中に盤木格納サポートおよび盤木が車体からはみ出し、他の交通を妨げるおそれがある。

全車両、盤木格納サポートの固定部に座金を追加する。
