改善箇所説明図

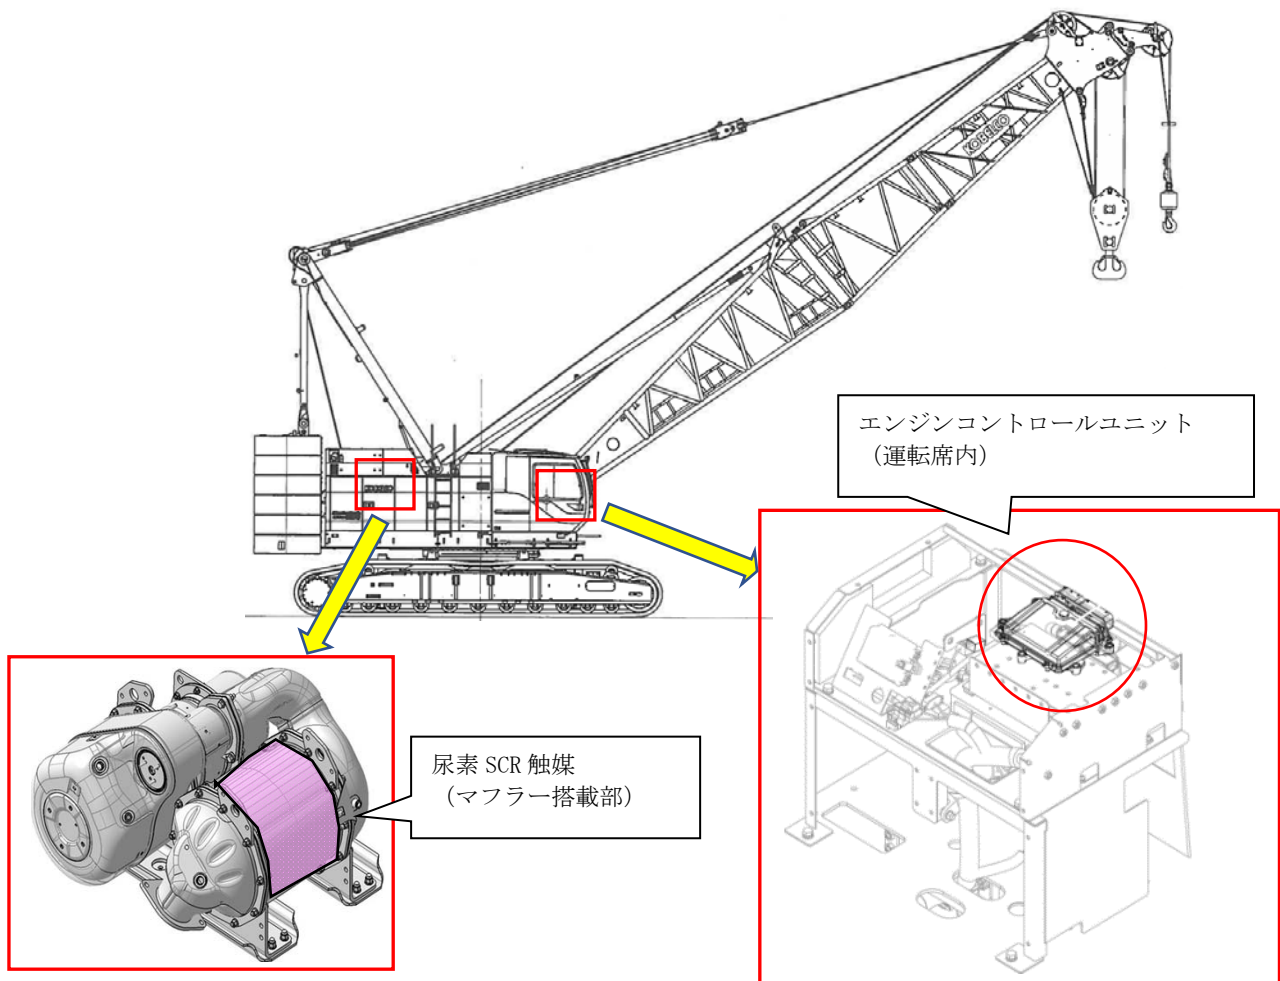
①ショベルおよびクレーンの P11C-VN エンジン搭載機械において、尿素水噴射制御プログラムが不適切なため、尿素 SCR 触媒の性能低下時に適正な尿素水量を噴射できないことがある。そのため、排出ガス中の窒素酸化物の排出値が規制値を超えるおそれがある。

①P11C-VN エンジン搭載機械について、暫定措置として尿素水噴射制御プログラムを暫定仕様に修正し、稼働時間が基準時間を超えているものは尿素 SCR 触媒を交換する。また、工事実施報告書の定期交換項目に尿素 SCR 触媒を追加する。暫定措置の準備ができ次第、使用者に修理を通知する。なお、恒久対策が決定し次第、改めて措置を実施する。

尿素水噴射制御プログラム修正の識別について、エンジンコントロールユニット近傍に白色ペンキまたはシールでマーキングを行う。

尿素 SCR 触媒交換の識別について、交換した部品の近傍に白色ペンキまたはシールでマーキングを行う。
