## 改善箇所説明図

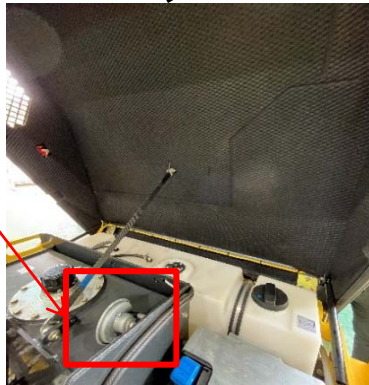
図：エンジンボンネット内の写真

不具合発生箇所  
(警音器)

ロード・ローラの警音器において、取付位置の検討が不十分なため、音量が定められた音の大きさより小さく、保安基準に適合しない。

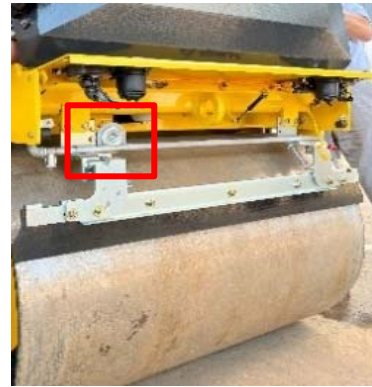
図：改善対策後の警音器  
取付位置（車体の前方）

全車両、警音器の取付位置をボンネット内面から車体の前方に変更する。
