## 改善箇所説明図

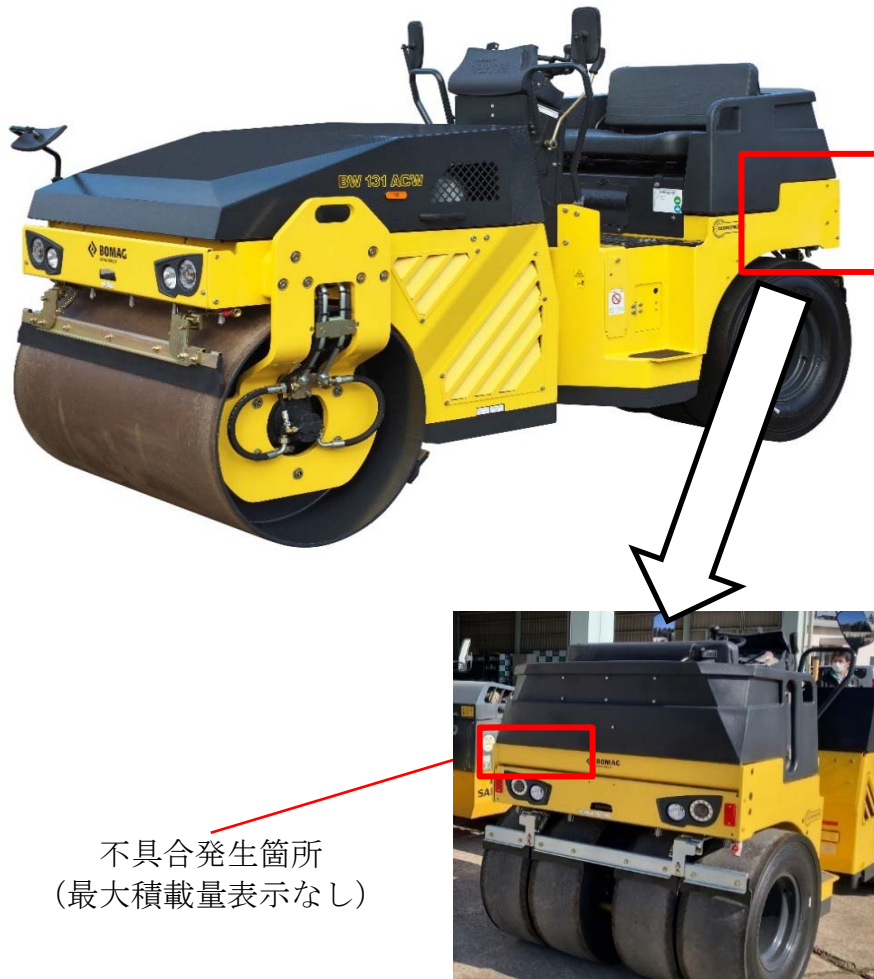
図：車両後方の写真

ロード・ローラにおいて、水/エマルジョンタンクの積載量表示が必要という認識が無かったため車体の後面に最大積載量の表示が無い。そのため、保安基準不適合となる。

全車両、車体の後面に最大積載量を記載したラベルを貼り付ける。

最大積載量表示ラベルの有無で識別できる。
