改善箇所説明図

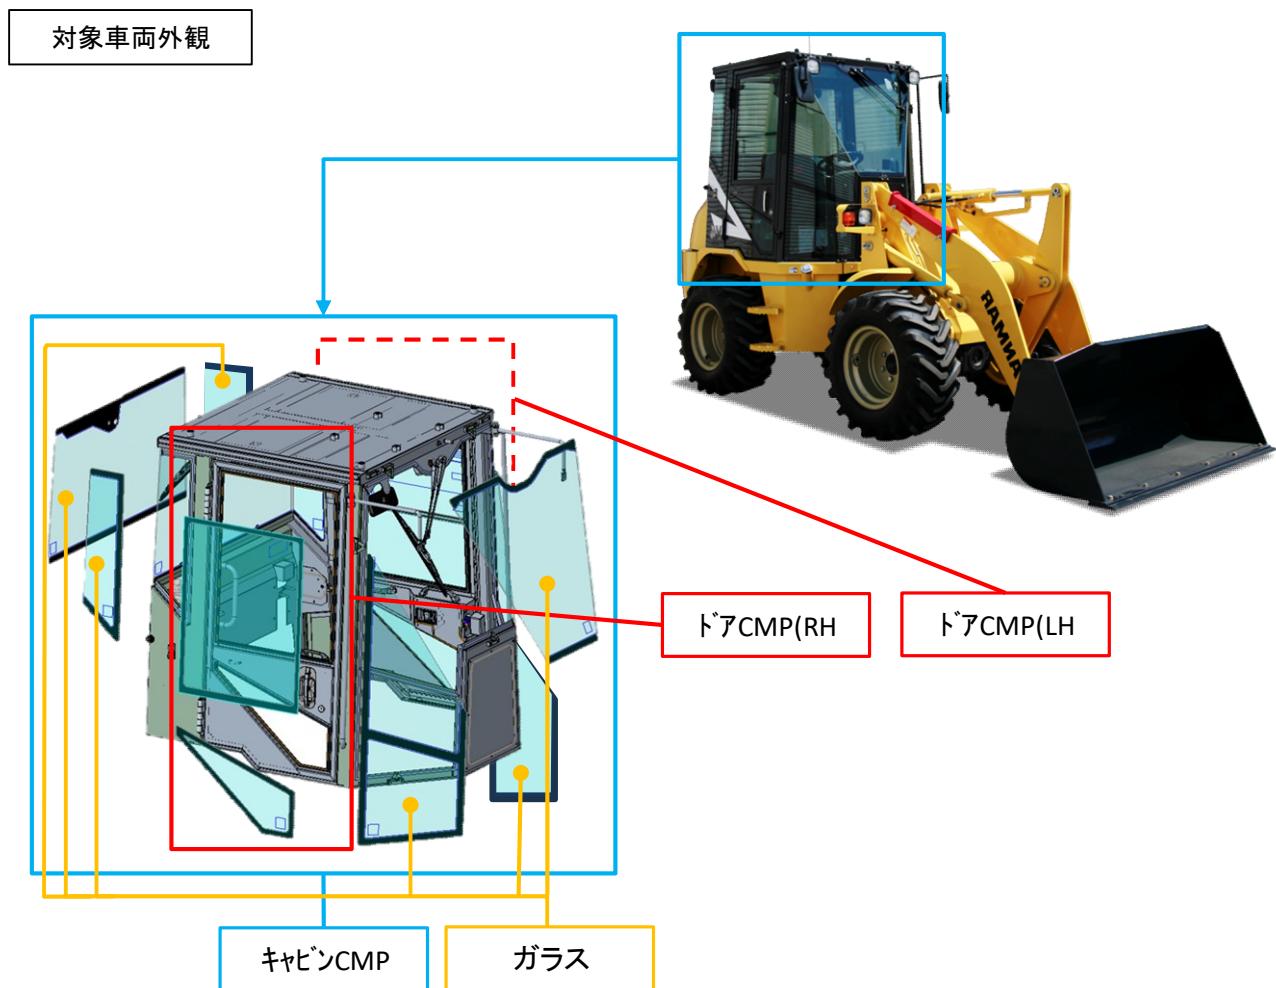
注: [] は交換部品を示す。

ショベル・ローダーの前面、後面、および側面ガラス(ドア部含む)において、誤った下塗り剤(プライマー)を使用したため、ガラスの接着が弱い。そのため、経年により接着力が低下して接着が剥がれて車内に雨水等が浸入し、最悪の場合、ガラス脱落のおそれがある。

全車両、対象機毎に以下の適切な措置を行う。
①キャビンを良品へ交換、もしくは新品ガラスへ交換
②左右ドアを良品へ交換

フロントフレーム左側支柱部にステッカーNo. 5740を貼り付ける。
