改善箇所説明図

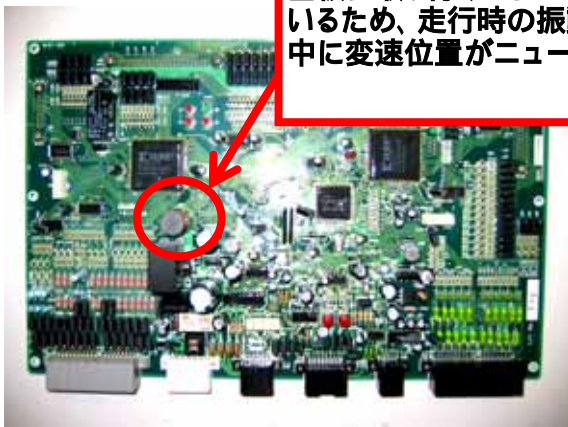
多重送電ユニット内基板

動力伝達装置において、台車部の動力系を制御する多重送電ユニット内の制御基板に取り付けられている電源部コイルの取り付け部(リード)の強度が不足しているため、走行時の振動等によりリードが折損することがある。そのため、走行中に変速位置がニュートラルに固定され、走行不能になるおそれがある。

全車両、当該制御基板を対策品に交換した多重送電ユニットに交換する。
電源部のコイルをシリコンボンドで固定した対策基板に交換する。

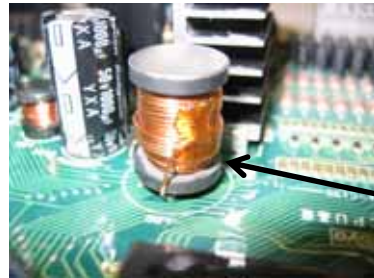
発生箇所拡大図

電源部のコイル

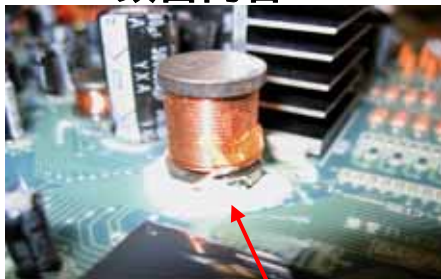
シリコンボンド
