改善箇所説明図

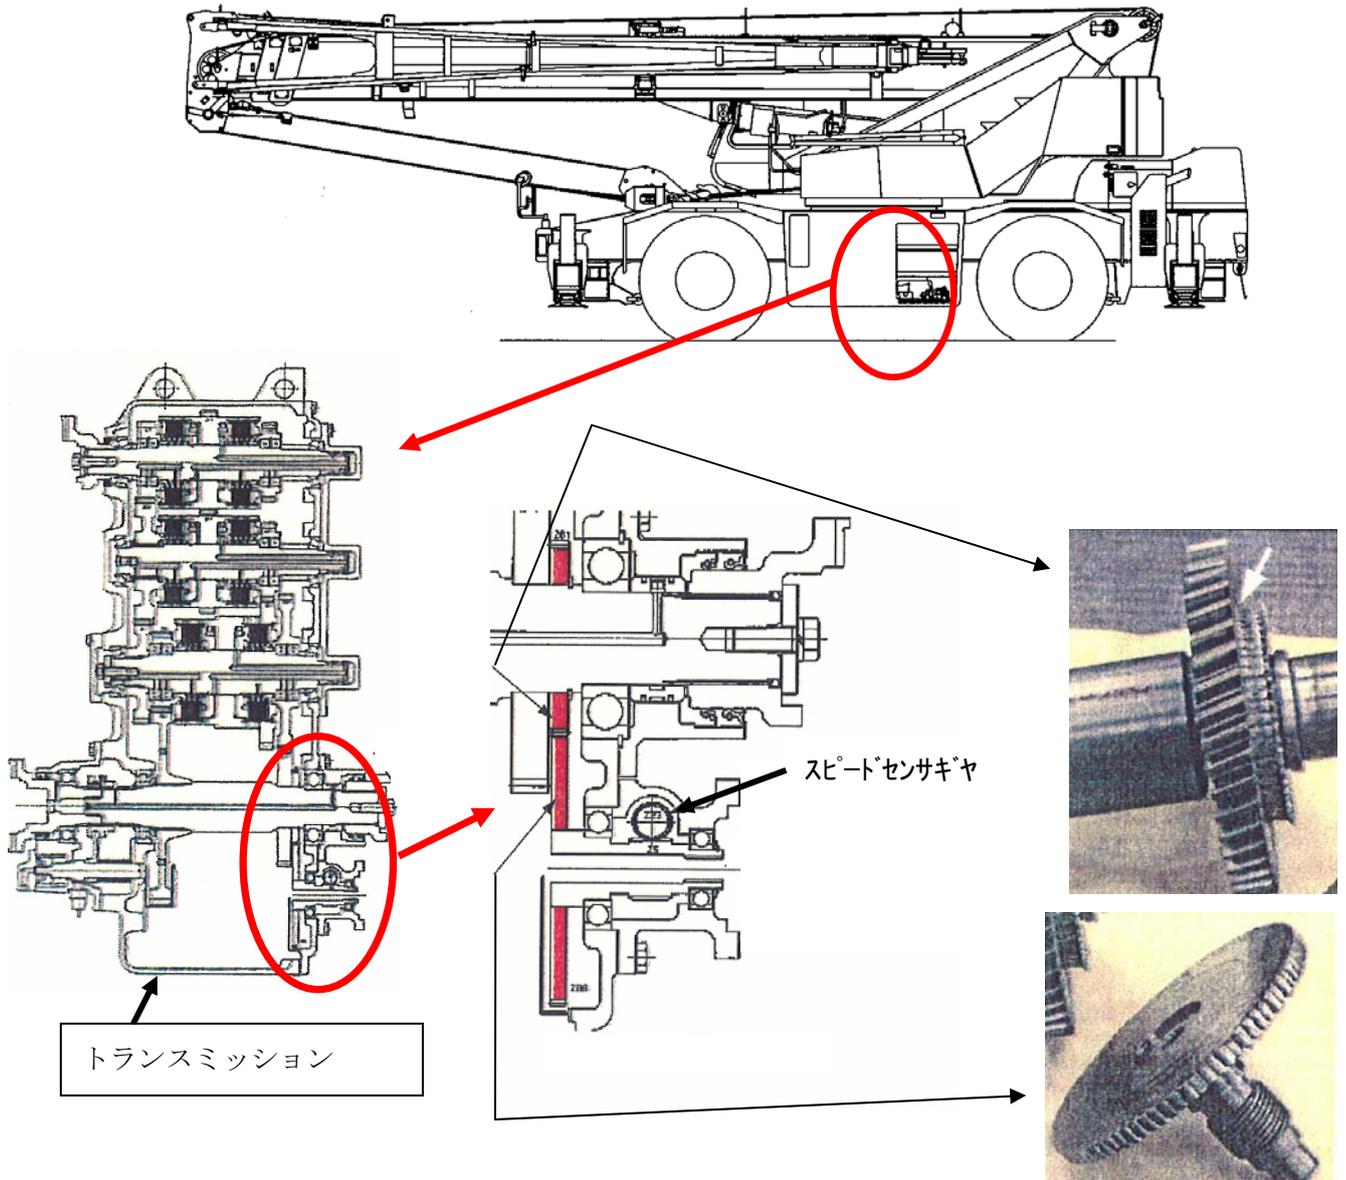
基準不適合発生箇所

トランスミッションの内部にある、スピードセンサ駆動ギヤにおいて、表面硬度の異なったギヤを誤って組合せたものがある。そのため、そのまま使用を続けると、歯面が異常摩耗し、スピードセンサが駆動されず、速度計が作動しなくなるおそれがある。また、車両速度の検出ができなくなるため、シフト位置がDレンジでの自動変速ができなくなるおそれがある。

改善措置の内容

全車両、トランスミッションを良品と交換する。

識別：トランスミッションハウジング底面に白色ペイントを塗布する。
