# 改善箇所説明図

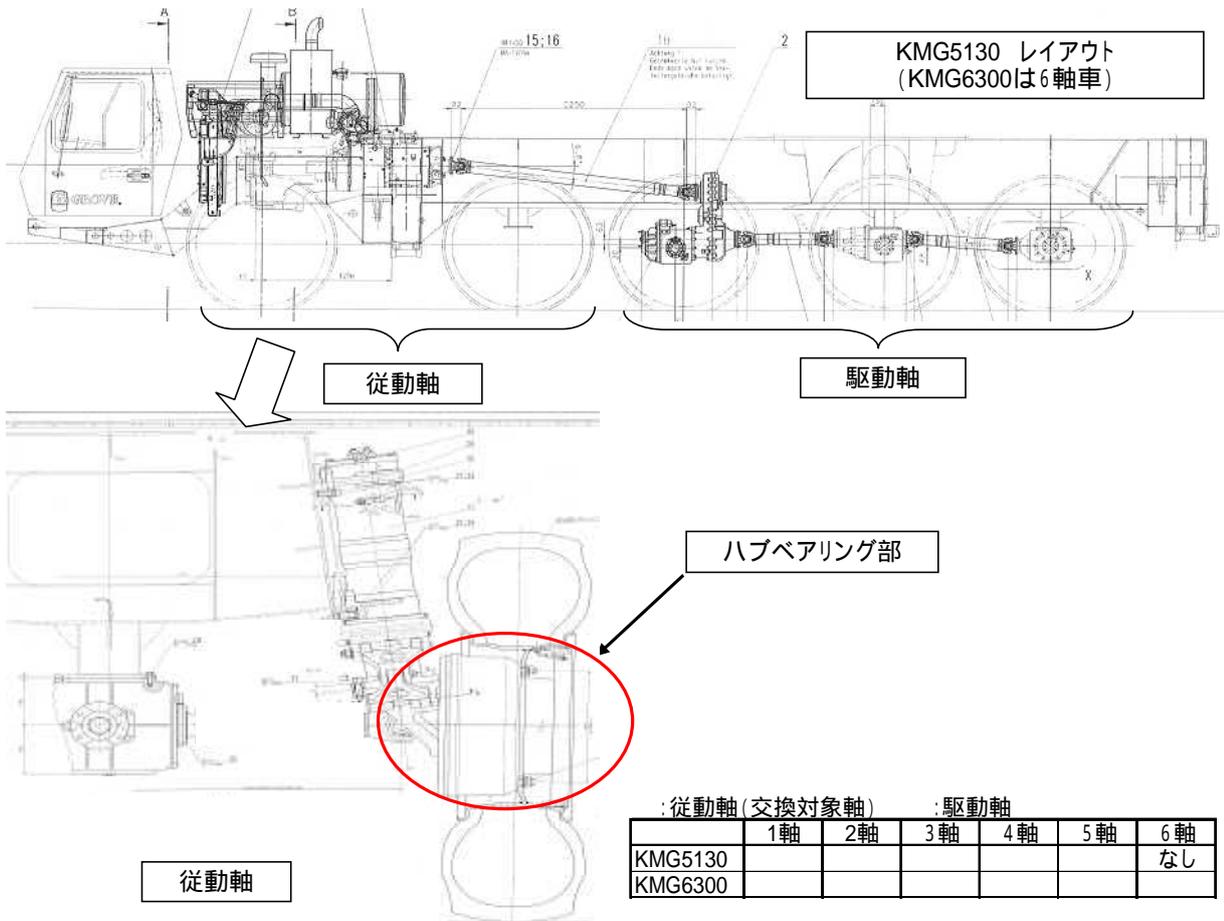
従動軸のホイールハブのベアリングに使われている部品に熱処理不良があり、設計要求強度を満足することが出来ず、ベアリングのがた付きや破損が発生し、そのまま放置すれば走行不能な状態となるおそれがある。

なお、不具合の兆候として、走行中に異常振動、異音、タイヤのロックが発生するため、運転者が不具合に気付き、路肩への退避は可能である。

また、ベアリングが破損した場合でも、ハブのカバーを破って破損部品の飛散は発生していない。

設計仕様を満足しないベアリングを搭載した可能性のある車両の従動軸のハブアウターベアリングを設計仕様を満足するベアリングに交換する。
