# 改善箇所説明図

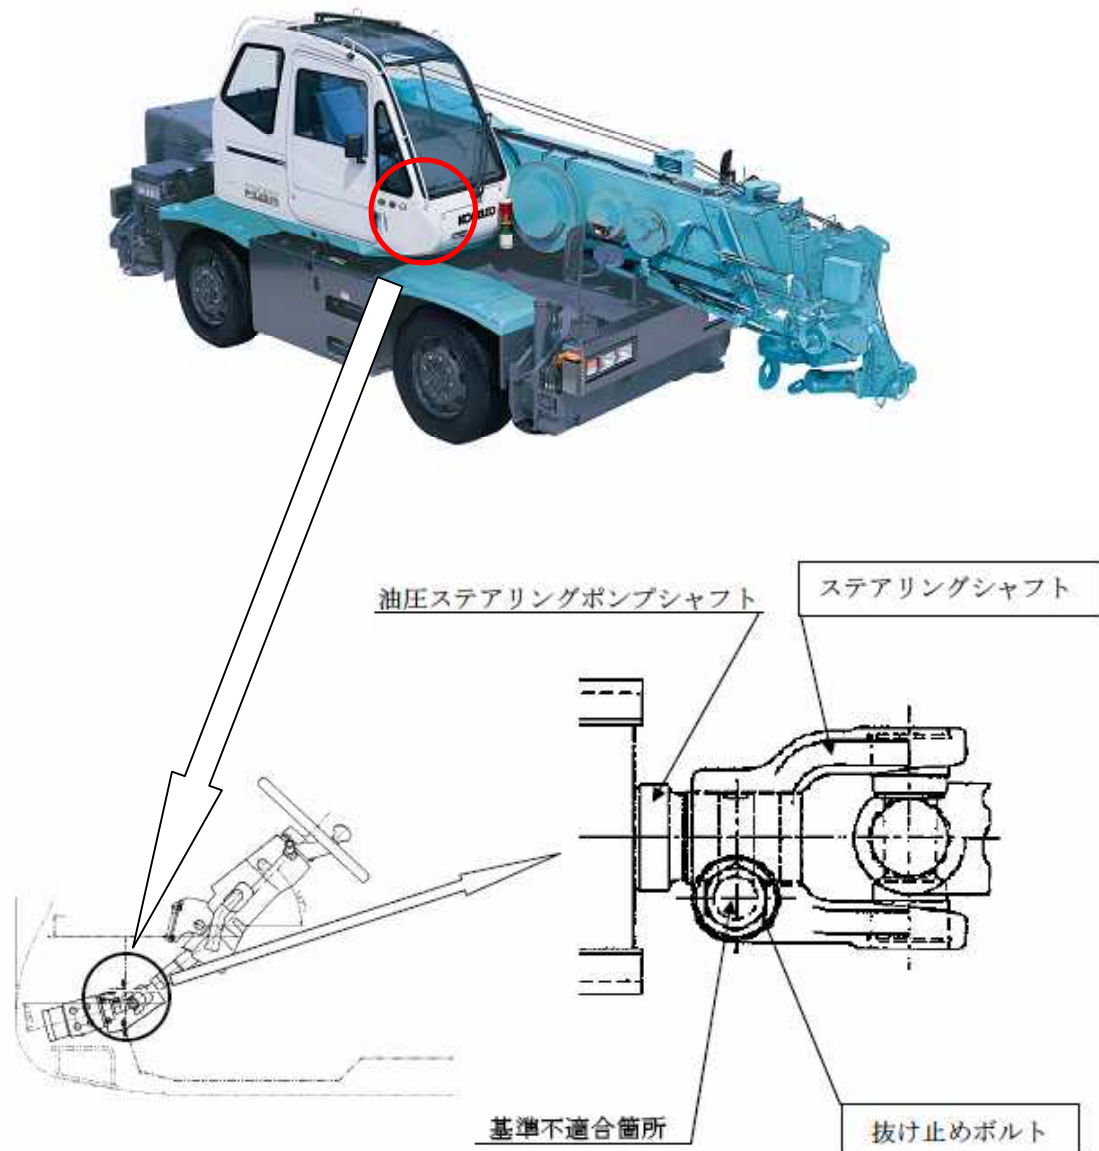
かじ取り装置のステアリングシャフトと油圧ステアリングポンプシャフトの連結部において、ステアリングシャフトの抜け止めボルト穴の加工が不適切なため、抜け止めボルトと油圧ステアリングポンプシャフトの抜け止め溝との掛かりが不足している場合がある。このため、ハンドル位置調整の際、当該連結部が外れ、最悪の場合、ステアリング操作が不能となるおそれがある。

全車両、抜け止めボルトの掛かり代を点検し、不適切なものについてはステアリングシャフトを良品に交換する。  
また、抜け止めボルトと抜け止め溝との掛かりを確実にするため、抜け止めボルトを対策品と交換する。
