改善箇所説明図

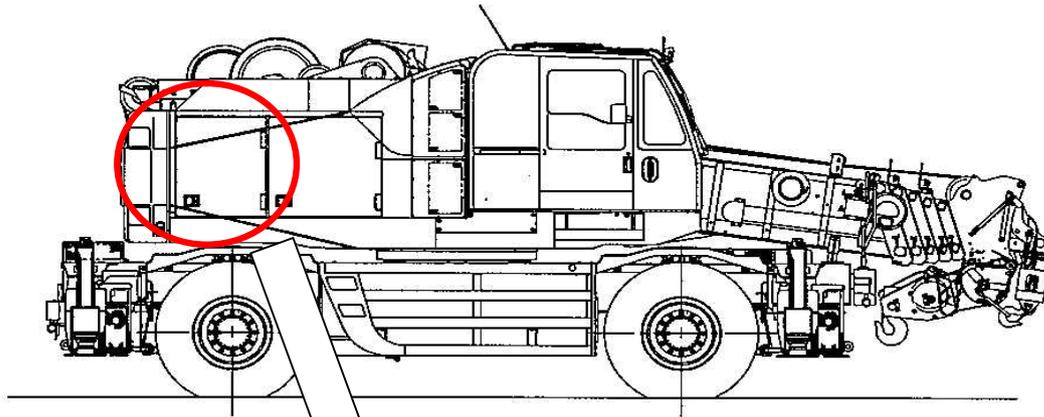
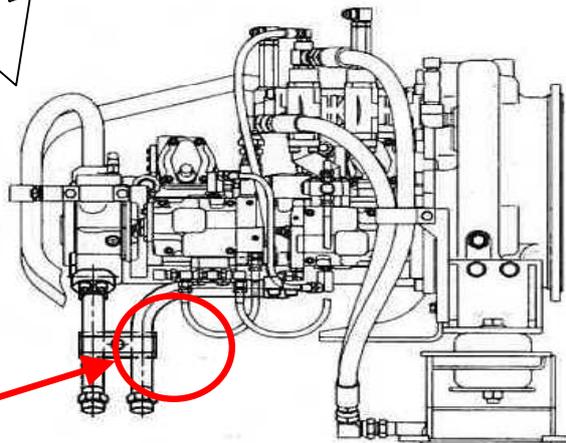
不適合発生部位

動力伝達装置の前車輪用油圧配管において、配管クランプの位置が不適切なため、油圧脈動により当該配管に亀裂が生じる場合があり、最悪の場合、亀裂部から作動油漏れを起こし、走行不能となるおそれがある。

全車両、前車輪用油圧配管を新品と交換するとともに、油圧配管を固定している配管クランプの位置を直線部分に変更する。
