改善箇所説明図

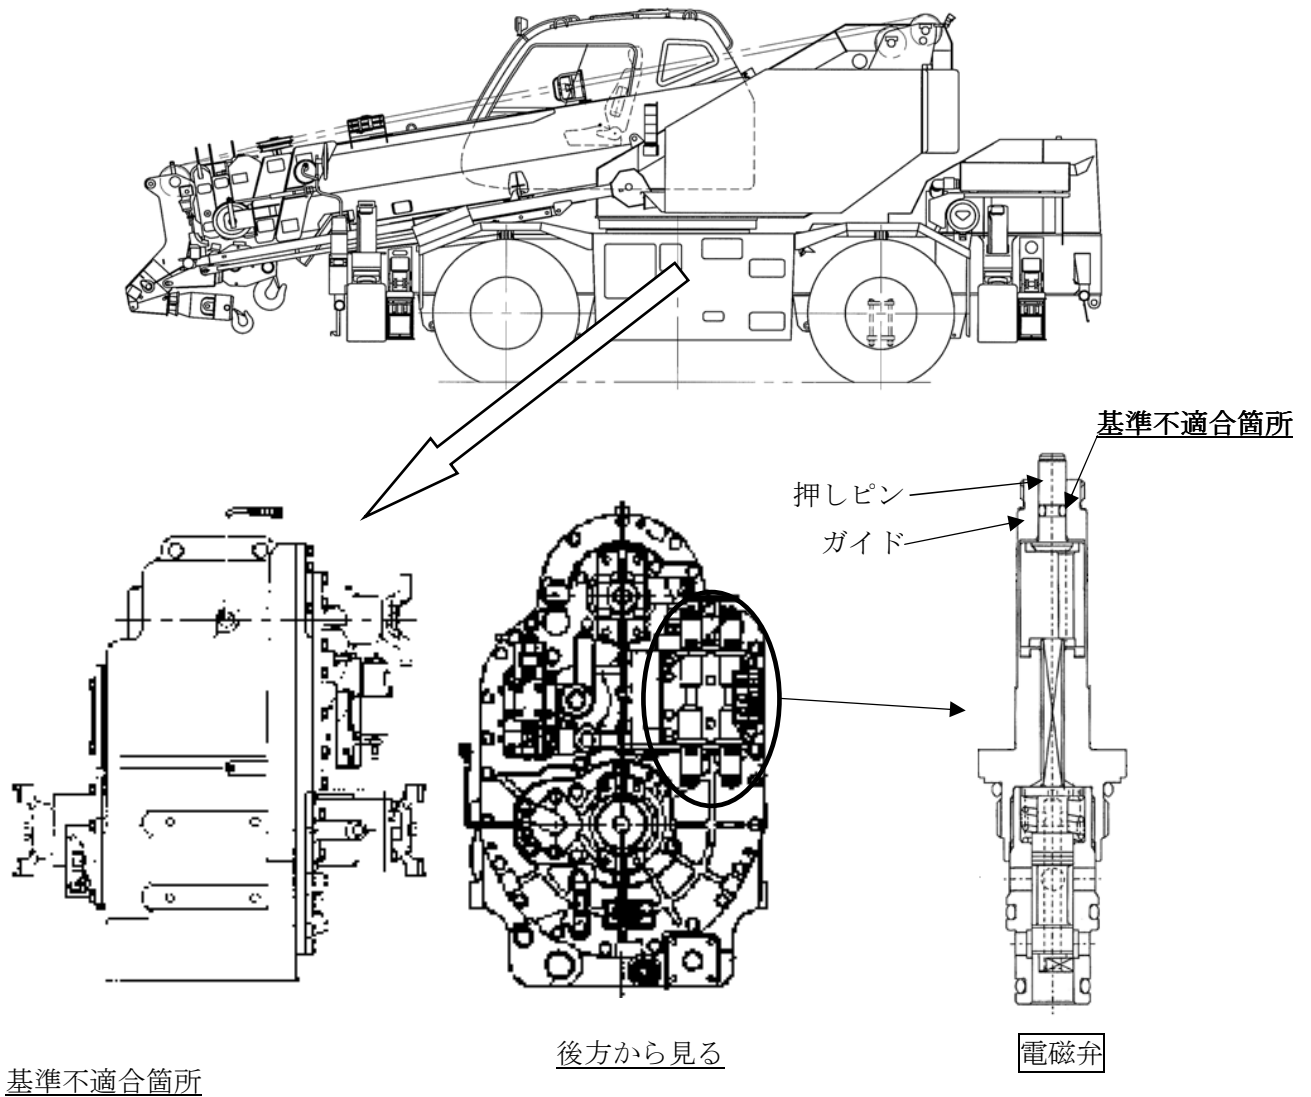
基準不適合箇所

電磁弁

トランスミッションのシフト切替用電磁弁の押しピン用ガイド穴に、加工不良のものがある。そのため、寒冷時の暖機運転完了前に、一旦前進操作をした直後シフトレバーを後進に切り替えた場合、シフト切替用電磁弁が戻り不良を起こして前進状態となるおそれがある。

走行距離を確認して 9000km 未満の場合は良品の電磁弁と交換する。

識別： 電磁弁のコイルに白色マーキングを実施する。
