改善箇所説明図

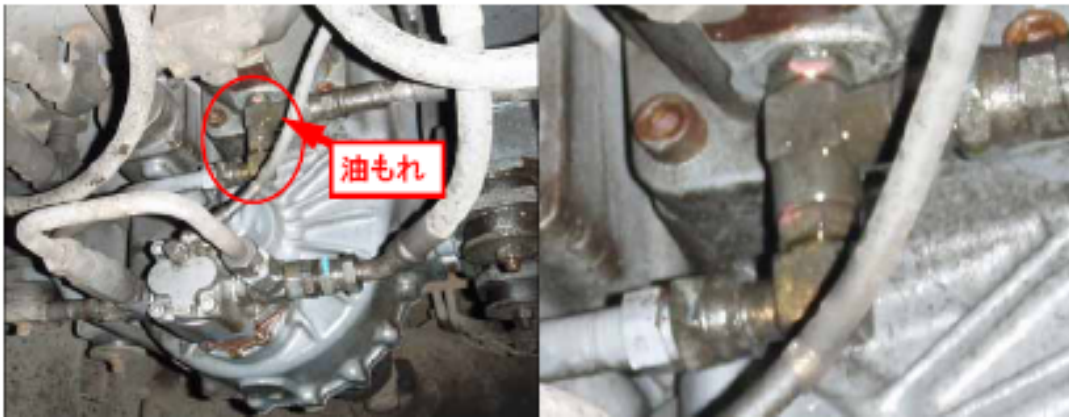
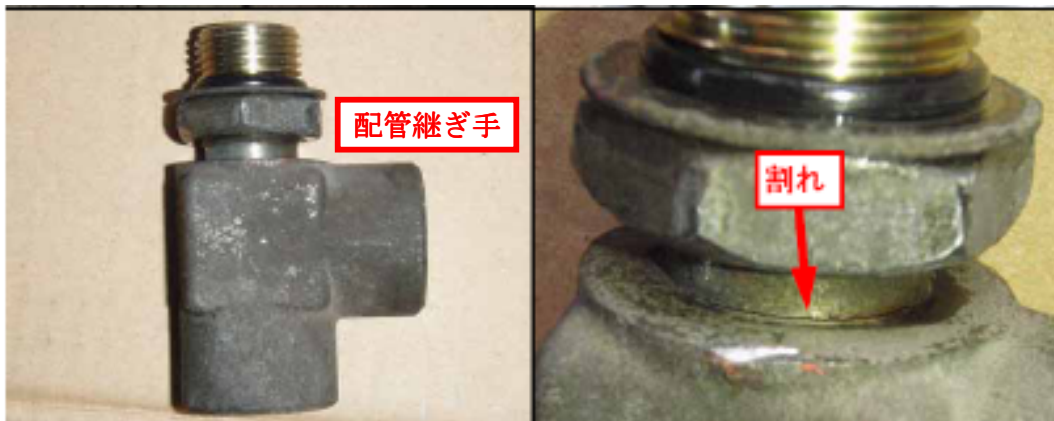
不具合発生箇所

動力伝達装置の後車輪用の油圧配管において、製造時のバラツキにより配管継ぎ手の強度が不足しているものがある。そのため、そのまま使用を続けると、振動等により当該継ぎ手に亀裂が発生し、発生した亀裂から作動油が徐々に漏れるおそれがある。

全車両、配管継ぎ手および配管を対策品に交換する。
