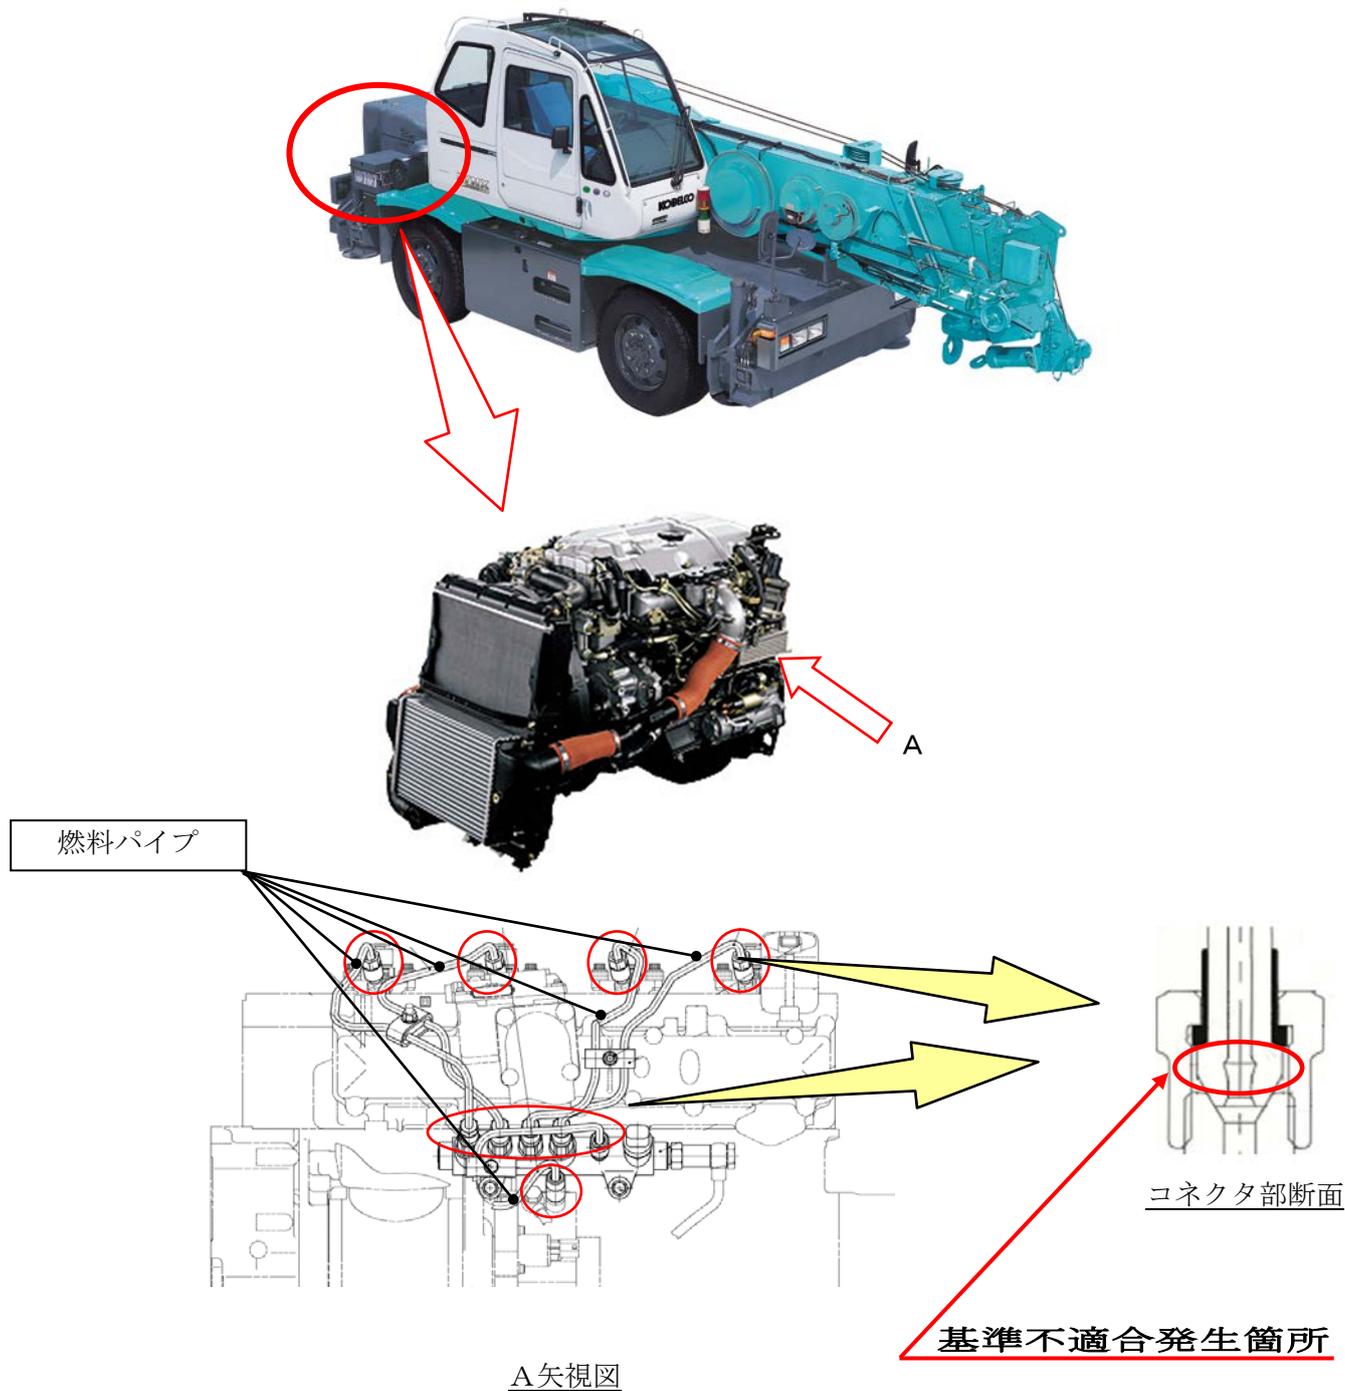
原動機において、燃料パイプ製造時に発生するコネクタ部内部のしわにばらつきがあり、また、パイプコネクタ部の締付トルクが低いものがある。このため、高い燃料圧力が加わることにより、当該しわ部を起点とした亀裂が発生し、燃料が漏れるおそれがある。

注：□は、交換、または新規設定の締付トルクで締付ける部品を示す。

全車両、燃料パイプからの燃料漏れ（にじみ、滴下含む。）の有無を点検し、漏れ（にじみ、滴下含む。）が確認された燃料パイプは高圧仕様のものに交換し、新規設定の締付トルクで締付ける。漏れ（にじみ、滴下含む。）がないものは、新規設定の締付トルクで締付ける。

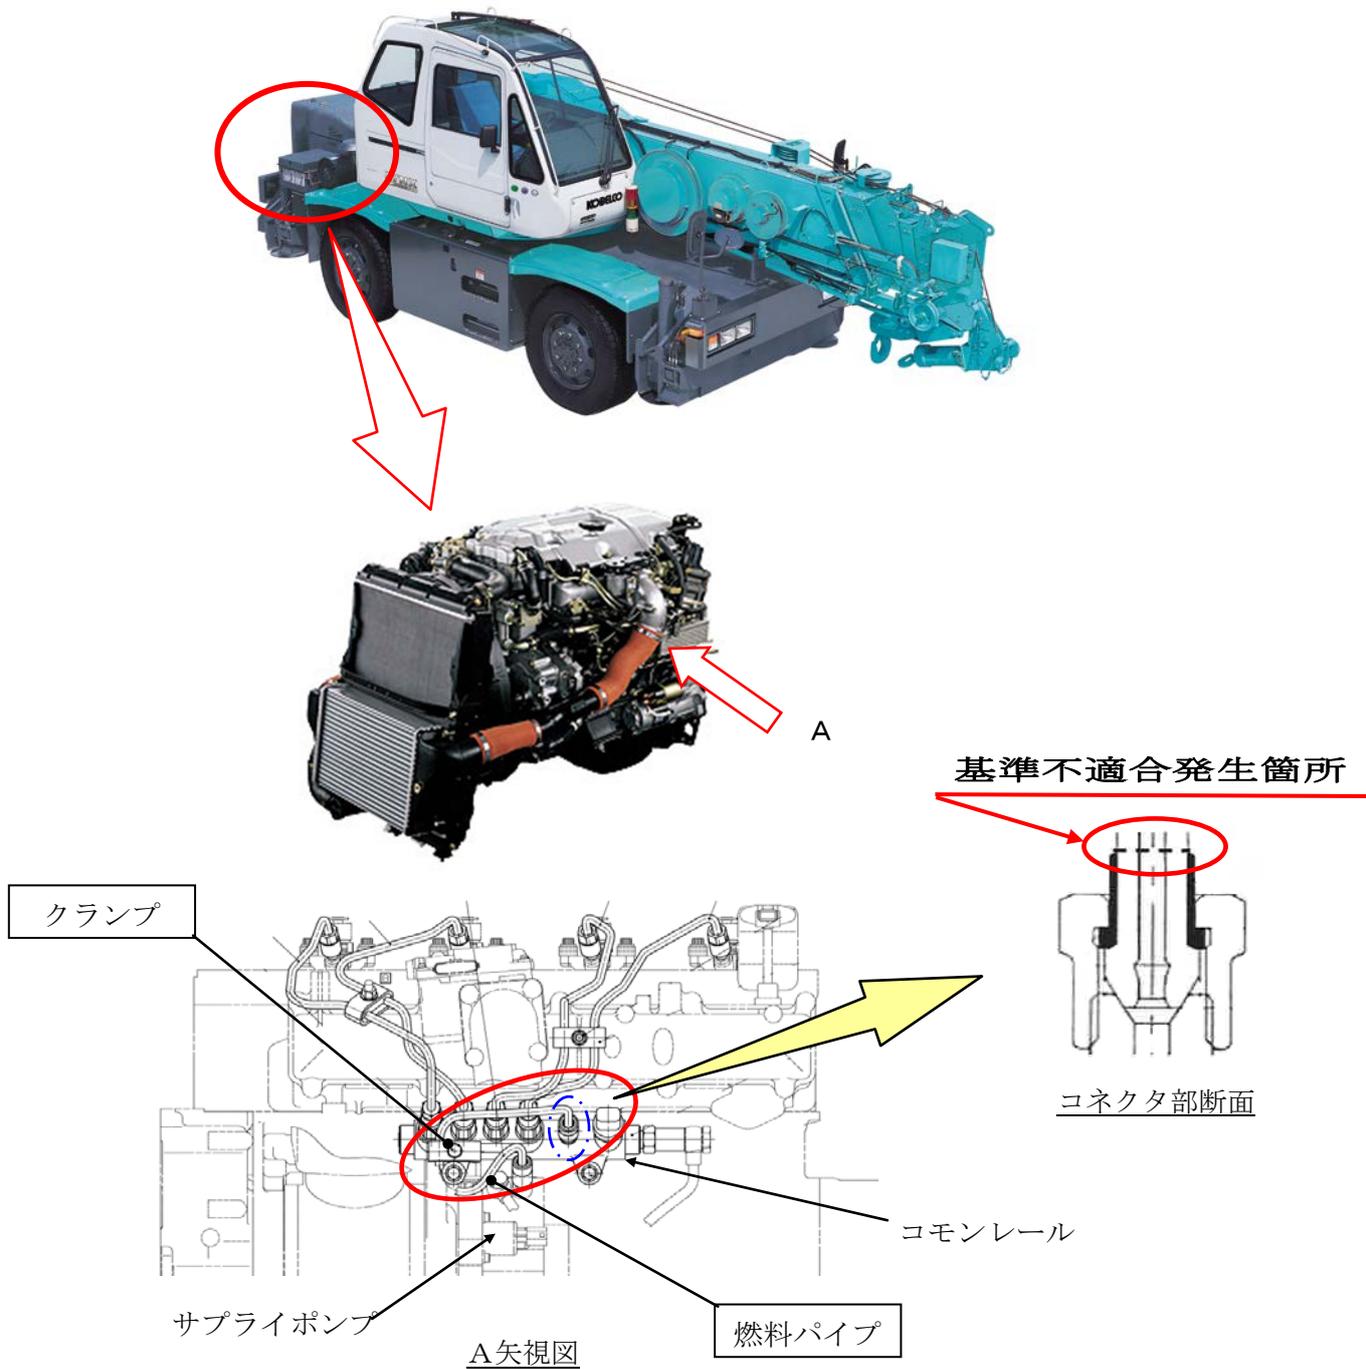
原動機において、サプライポンプとコモンレール間の燃料パイプを固定するクランプを付け忘れたものがある。そのため、エンジンの振動によりパイプに亀裂が発生し、燃料が漏れるおそれがある。

注：□は、交換または追加部品を示す。

改善措置の内容
 全車両、サプライポンプとコモンレール間のパイプクランプの有無を確認し、クランプが取り付けられていない場合は、燃料パイプを交換し、クランプで固定する。
