①改善箇所説明図
(前照灯不灯)

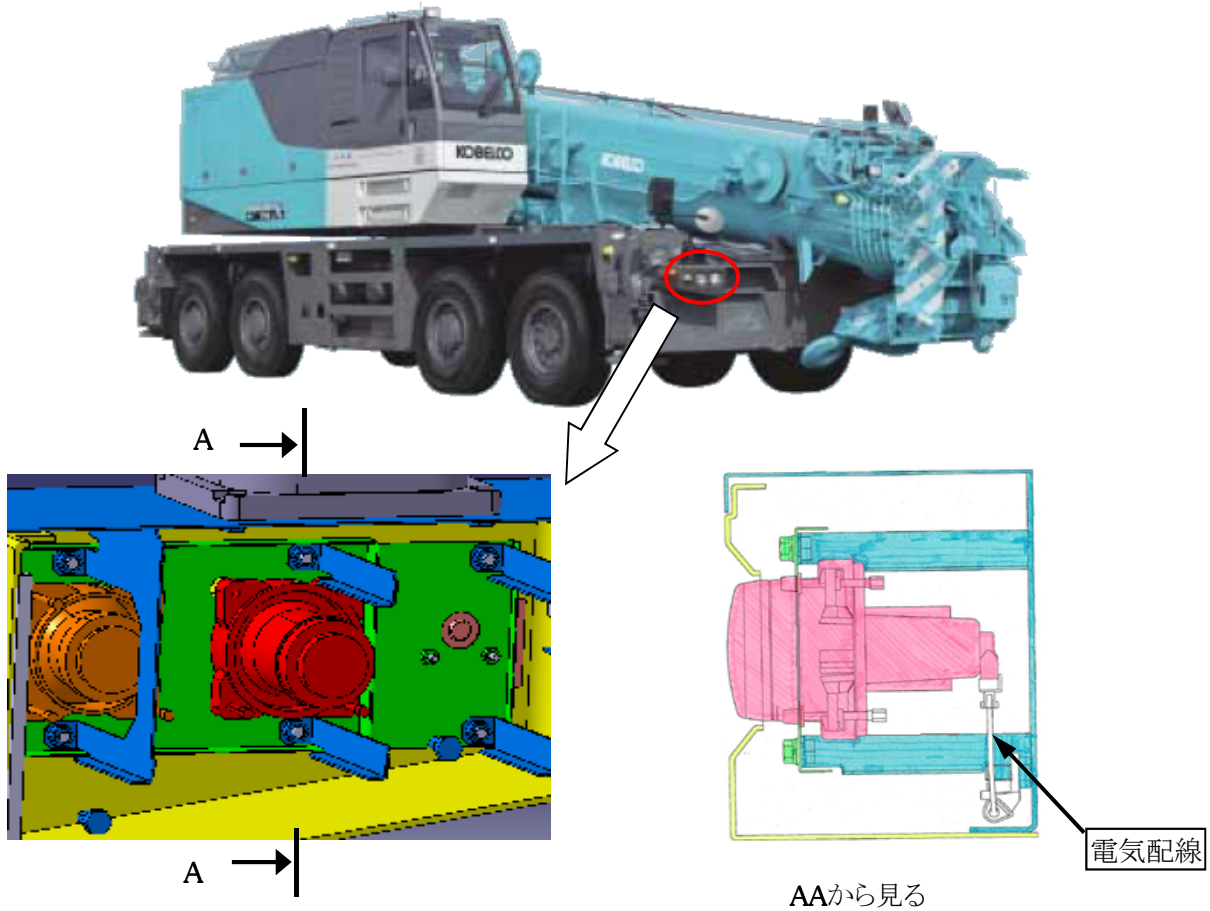
前照灯の電気配線において、電源プラス側が前照灯のボディ側になっているため、前照灯ボディの塗装が剥がれて、車両本体と導通した場合に短絡が発生してヒューズが切れ、前照灯が点かなくなるおそれがある。

全車両、電気配線の極性を反転させる中継配線を入れる対策を行う。
