改善箇所説明図

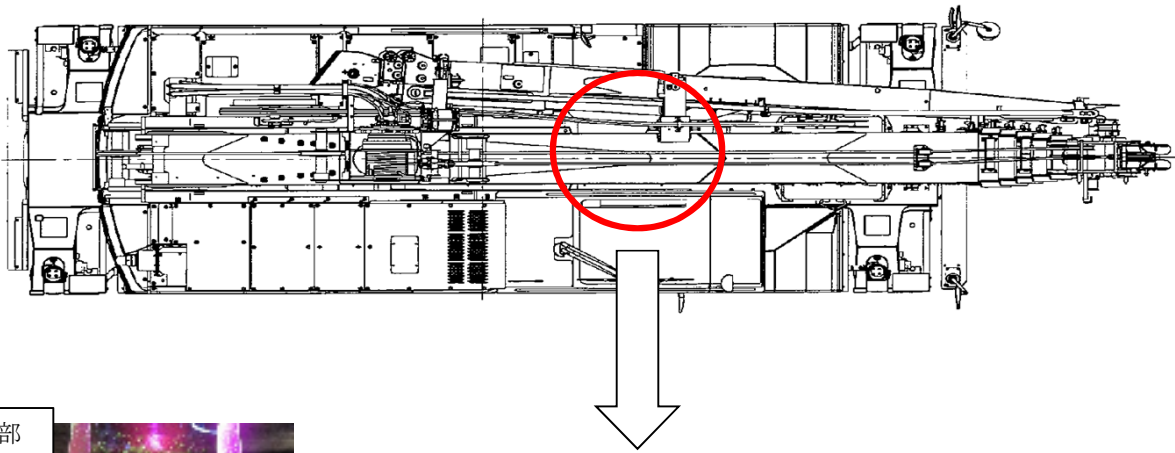
油圧配管
不適合発生部位

全車両、油圧配管を対策品に交換し、配管固定用クランプを追加する。

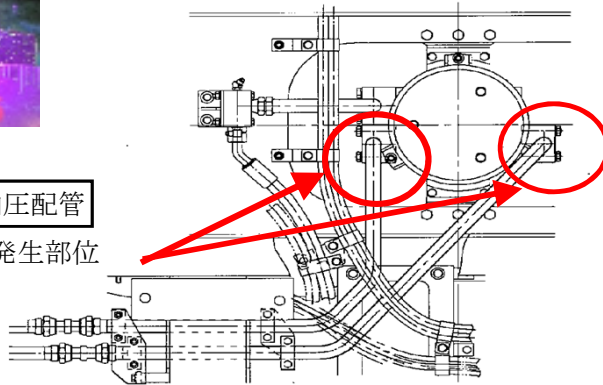
【亀裂部拡大写真】

動力伝達装置の油圧配管（走行用）において、油圧配管の形状及び配策が不適切なため、油圧脈動による応力を繰り返し受けることで当該配管に亀裂を生じ、当該亀裂部から作動油が漏れる場合がある。そのため、そのままの状態で使用を続けると、最悪の場合、亀裂が進行することで油圧配管が折損し、作動油による動力の伝達が出来なくなることで走行不能となるおそれがある。
