改善箇所説明図

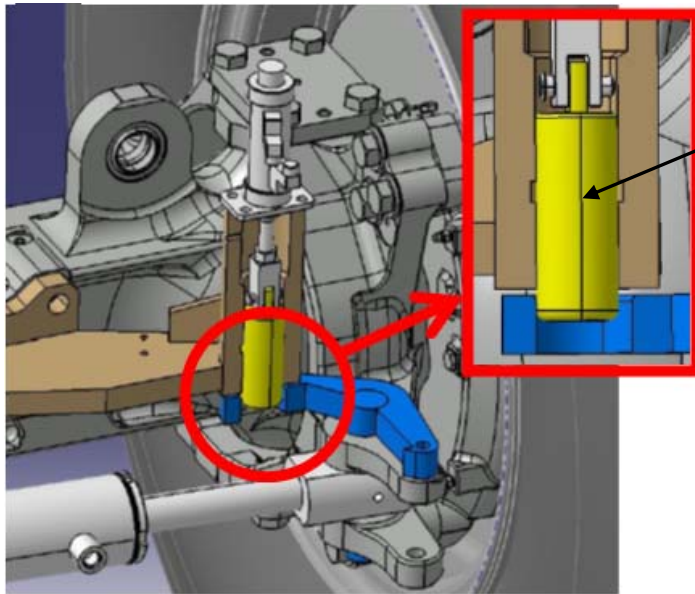
不具合発生箇所

リアステアリングロック用ピン

特殊ステアリングモードでピンが抜けない場合、車両コントローラ (VCU) にエラー発生。

工事現場構内移動時にフロント 2 輪ステアリングから特殊ステアリングモード(4 輪・カニ・リア)へ切替操作をした場合、車両コントローラ(VCU)のプログラムが不適切なため、リアステアリングロック用のピンが開放されずにエラーが発生する場合があります。

なお、フロント 2 輪ステアリング操作は可能であり、一般道の走行には支障は無い。

全車両、車両コントローラ(VCU)のプログラムを対策プログラムに変更する。
