(1)改善箇所説明図  
(減速機ベアリング損傷)

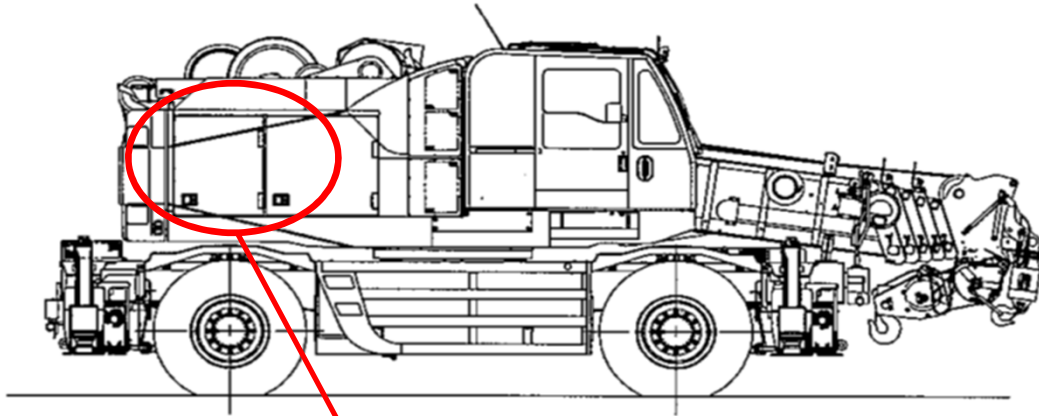
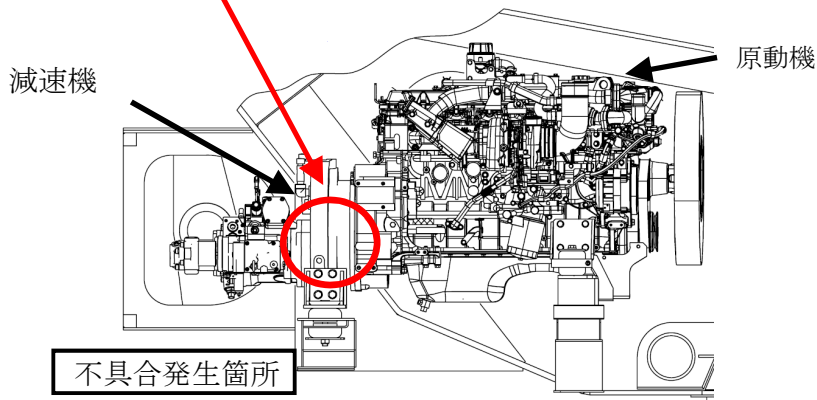
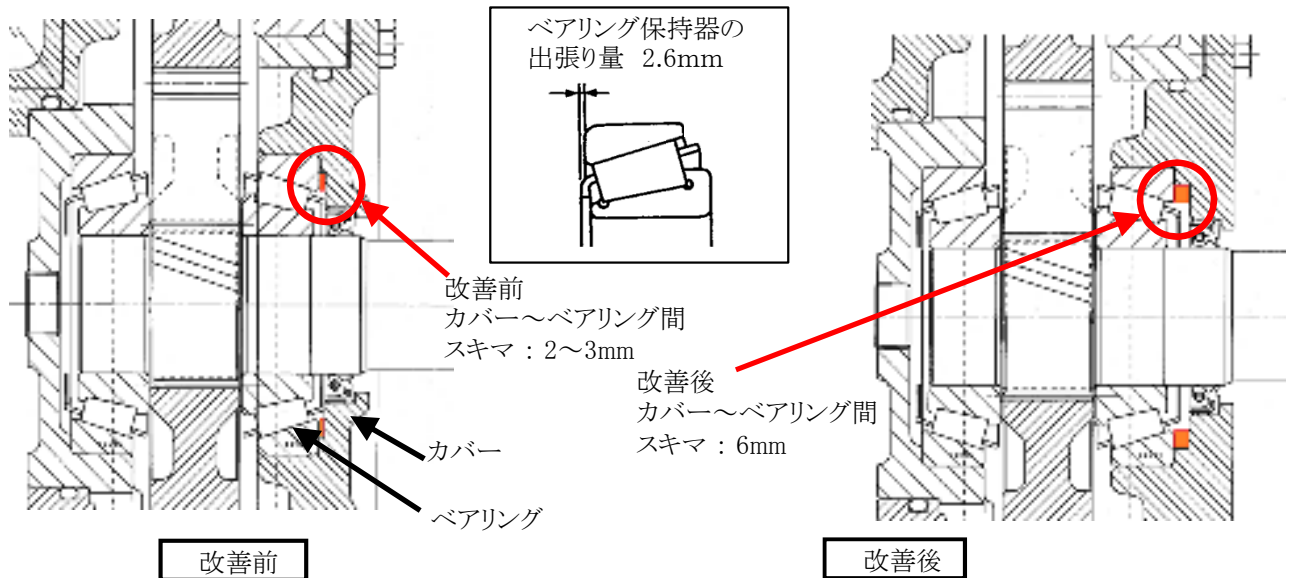
減速機断面図

動力伝達装置の減速機において、減速機入力軸のベアリングと取付カバーの隙間が不適切なため、ベアリングとカバーが干渉するものがある。そのため、ベアリングが損傷し、そのまま使用を続けると、最悪の場合、減速機入力軸が固着し原動機が停止するおそれがある。

全車両、減速機一式を対策品に交換する。

識別：減速機カバーに白色ペイントを塗布する。
