改善箇所説明図①

不具合の内容

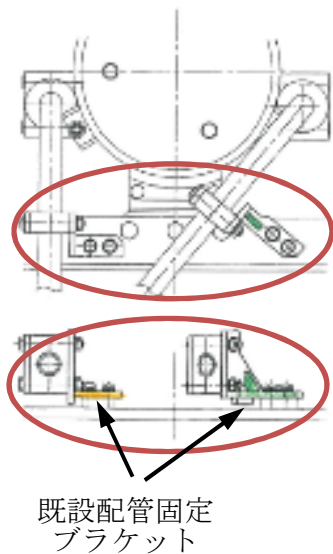
対策前

動力伝達装置の油圧配管（走行用）において、油圧配管を固定しているブラケットの形状が不適切なため、油圧脈動による応力の繰り返しを受けることで当該ブラケットに亀裂を生じ、当該亀裂部から異音が発生する場合があります。そのため、そのまま使用を続けると、走行用油圧配管が損傷して作動油が漏れるおそれがあります。

全車両、配管を固定するブラケットを対策品に交換する。

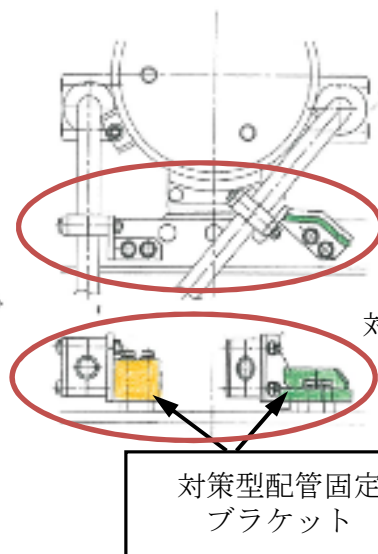
対策後

対策内容
板厚アップ
リブ追加
