改善箇所説明図(1)
 (回転継手部油圧配管ホース損傷)

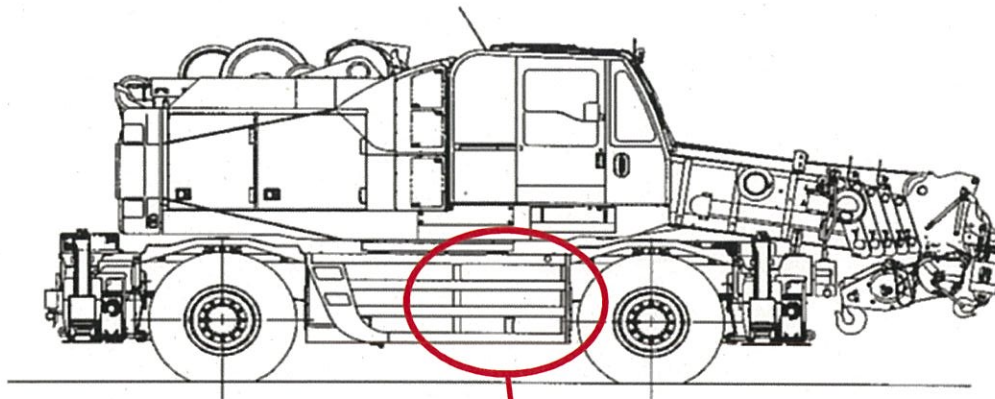
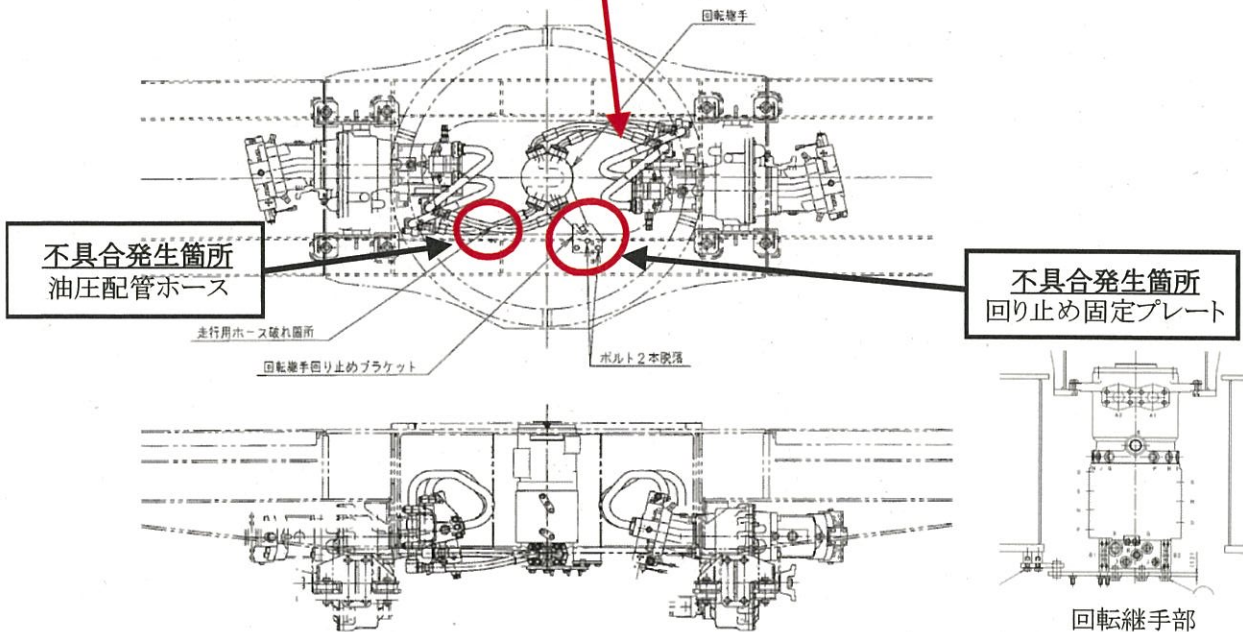
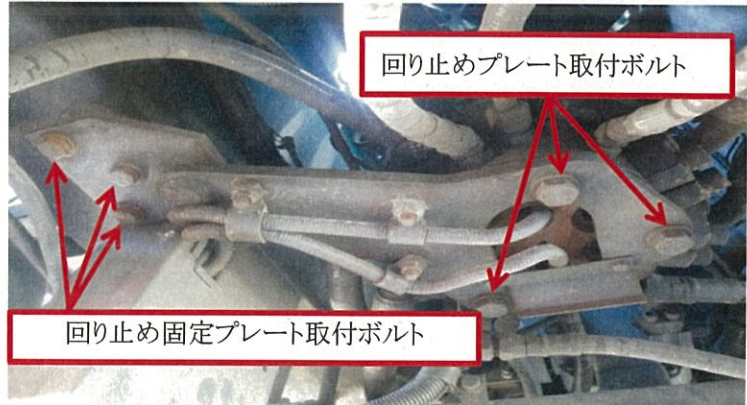
回転継手に取り付けている回り止め固定プレートの取付面の塗装指示が不適切なため、固定用プレートの取付ボルトを規定トルクで締め付けても軸力が弱いものがある。そのため、走行時の振動等によりボルトが緩み、固定プレートにガタが発生することで油圧配管ホースとキャリアフレームが干渉し、そのままの状態で使用を続けると、最悪の場合、ホースが損傷して作動油が流出するおそれがある。

改善の内容
 全車両、回り止め固定プレート取付面の塗装を剥がし、回り止め固定プレート及び回り止めプレートの取付ボルトを対策品に交換する。また、油圧配管ホースに損傷があれば新品に交換する。
 識別: 回り止め固定プレートに白ペンキを塗付する。
