## 改善箇所説明図

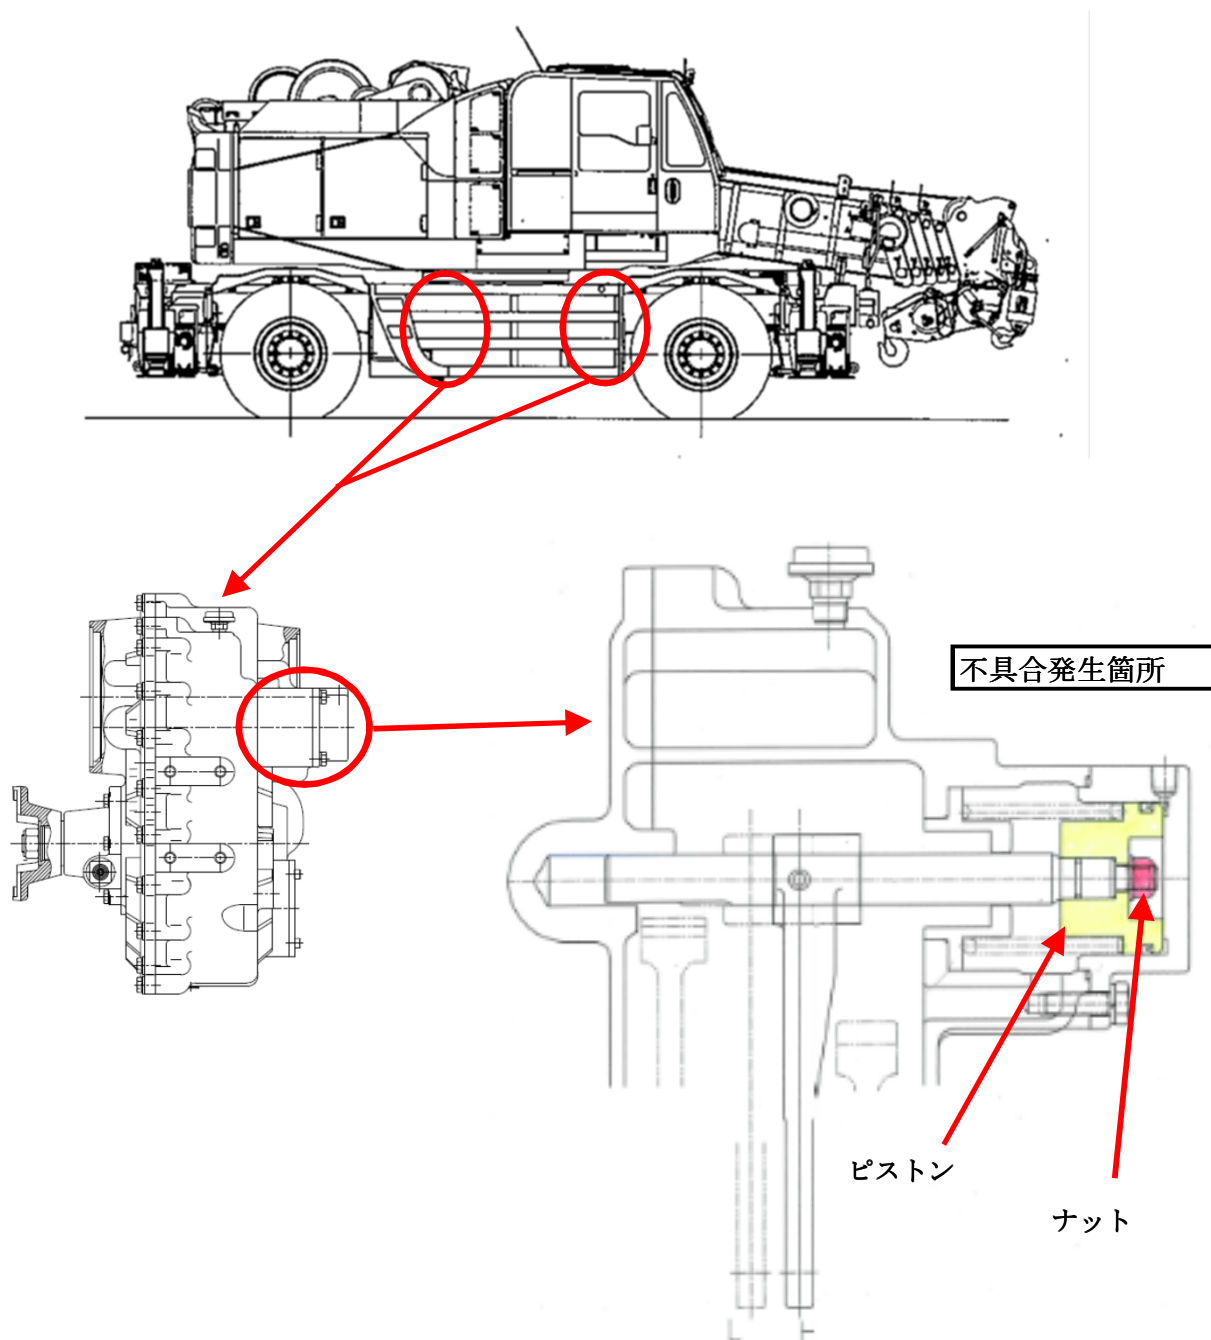
動力伝達装置の副変速機において、高低速切換をおこなうピストンを固定するナットの締付けが不適切なため、ナットが緩んで外れ、切換ができなくなるおそれがある。  
なお、ナットが外れても高速か低速で走行することができる。

全車両、ナットを規定トルクで締め直しを行う。
