改善箇所説明図

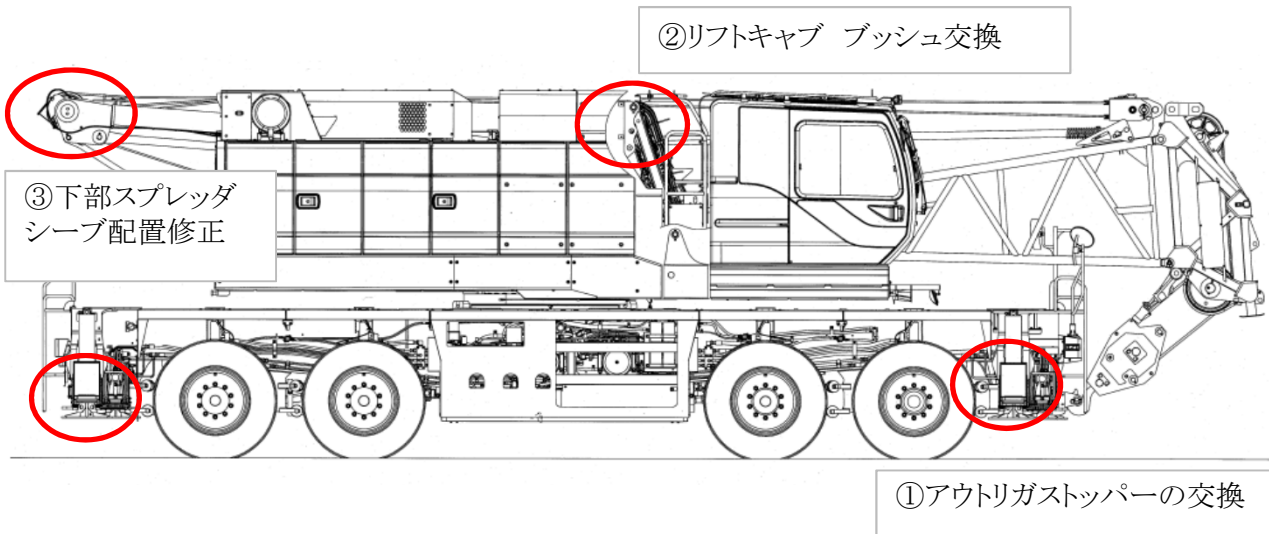
不具合の内容①

アウトリガ垂直シリンダストッパーの寸法が不適切なため、アウトリガの格納時に当該ストッパーにフロートが接触することがある。そのため、フロートを取り付けているボルトが緩むおそれがある。

改善の内容①

アウトリガ垂直シリンダストッパーを対策品に交換するとともに、ボルトの緩みがないか点検を実施する。緩みがあった場合は規定トルクでボルトを締め付ける。
