改善箇所説明図

不具合の内容

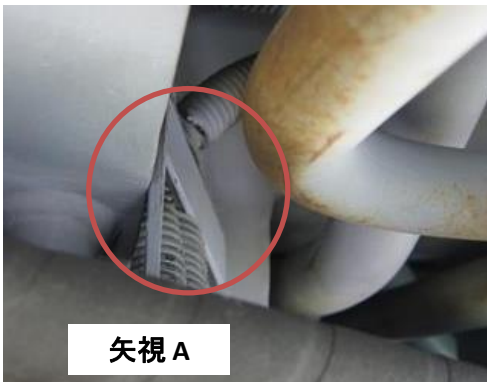
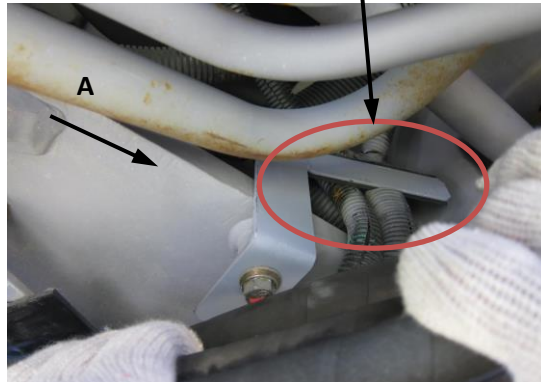
対策後

ホイール・クレーンにおいて、スターターモータの電気配線の配策設計が不適切ため、電気配線と作動油の配管が接触し電気配線の被覆が損傷することがある。そのため、配線と配管が接触するとスパークが発生し、配線が断線、または配管が損傷して、エンジンが始動できない、もしくは作動油が漏れるおそれがある。

全車両、配線の固定ブラケットを取り付ける。

ブラケットを追加して、配管との干渉を防ぐ。
