改善箇所説明図

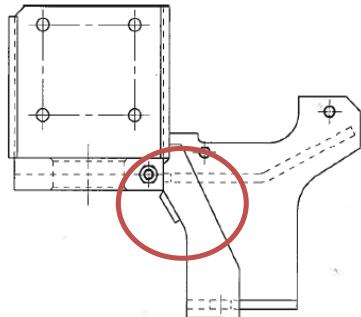
対策前

ホイール・クレーンのエアコンディショナにおいて、コンプレッサ取付ブラケットの形状が不適切なため、コンプレッサの振動によりブラケットの一部分に応力が集中し、亀裂が生じることがある。そのため、そのままの状態で使用を続けると、亀裂が進行して取付ブラケットが破断し、コンプレッサが脱落するおそれがある。

全車両、取付ブラケットを対策品に交換する。

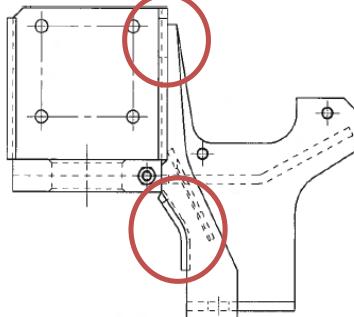
対策後

ブラケットに補強リブを延長、追加した。
