改善箇所説明図

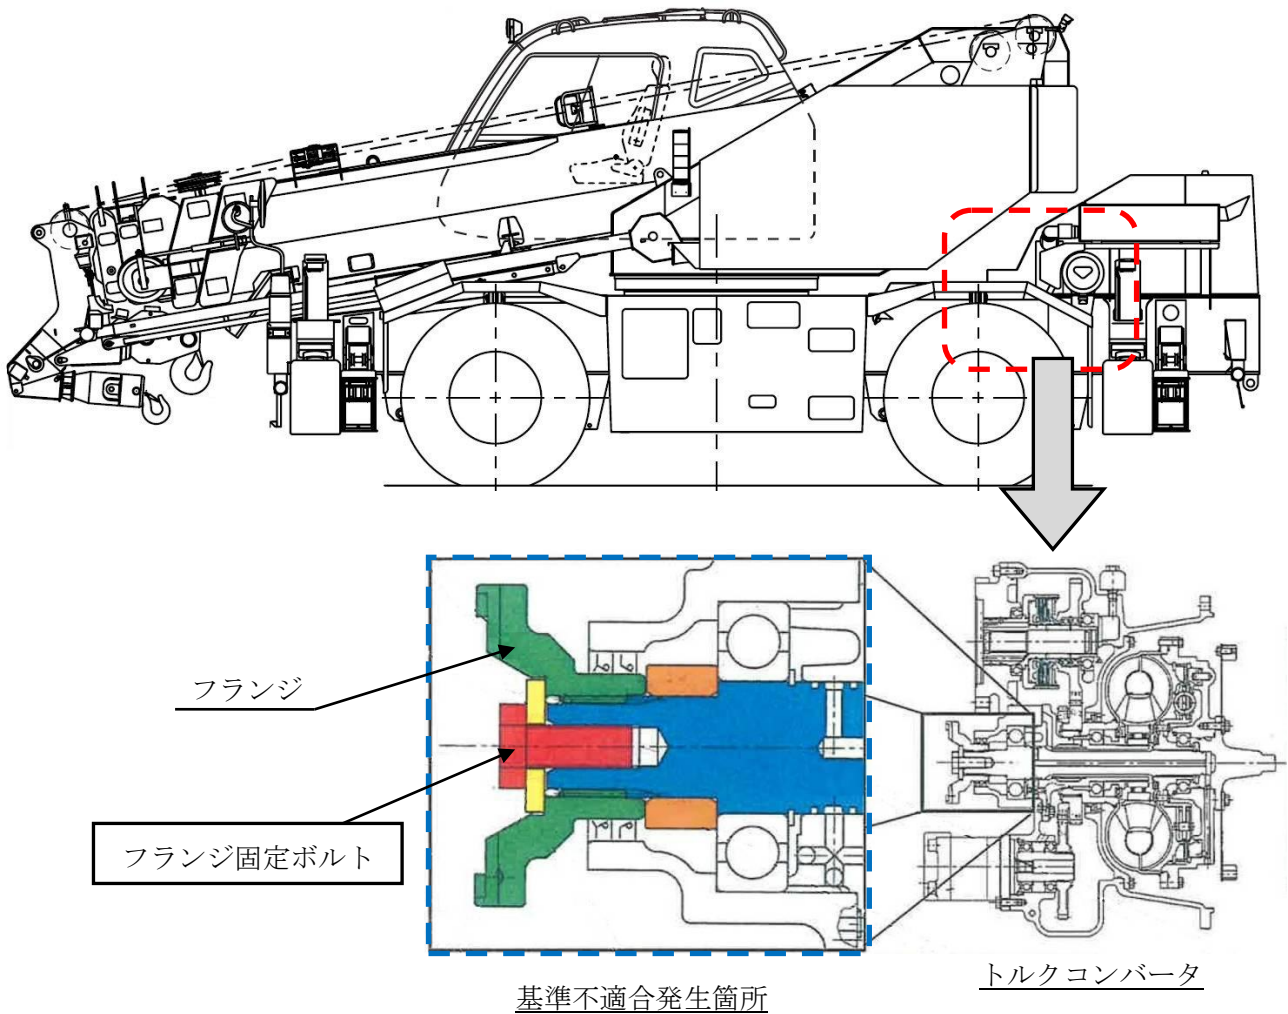
ホイールクレーンの動力伝達装置において、トルクコンバータのスプライン部の設計評価が不適切なため、長期間の走行によりスペーサ及びフランジの合わせ面が摩耗し、フランジ固定ボルトの軸力が低下して緩むことがある。そのため、そのままの状態で使用を続けると、当該ボルトが脱落して、最悪の場合、フランジが外れ、動力伝達することができなくなり走行不能となるおそれがある。

全車両、ネジロック剤の塗布量を増やしたボルトに交換する。

識別：フランジ固定ボルトの頭部に白色ペイントを行う。
