改善箇所説明図

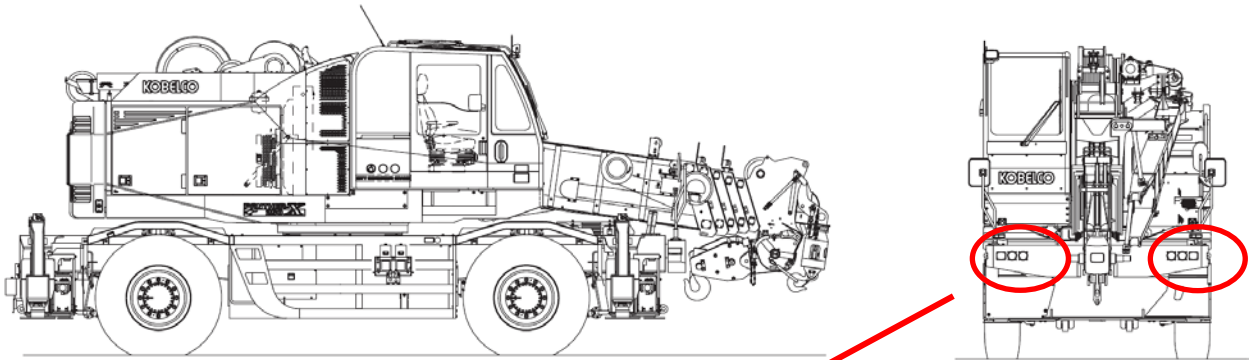
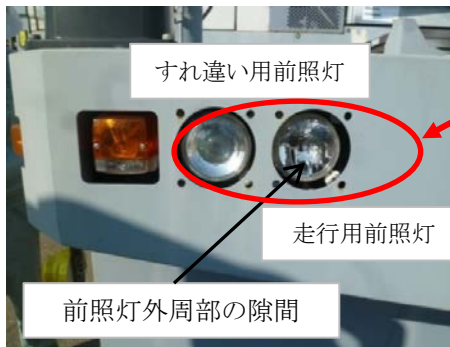
ホイール・クレーンの前照灯において、防水設計が不適切なため、灯火器内部に雨水が浸入することがある。そのため、雨水が灯火器内部に溜まり灯火器の反射部が腐食して光度が低下するおそれがある。また、走行中、端子がショートして前照灯が消えるおそれがある。

全車両、前照灯後部に防水カバーを取り付ける。また、前照灯を点検し、水が浸入した形跡があるものは、前照灯を新品に交換する。
